# Besiktningsprotokoll

Anticimex Överlåtelsebesiktning Nivå 2 i samarbete med Länsförsäkringar  
Fastighetsförmedling

| Fastighetsadress:<br>Entitevägen 32 | |

| Besiktningsdatum:<br>2025-12-02 | Protokollnummer:<br>69417203 |

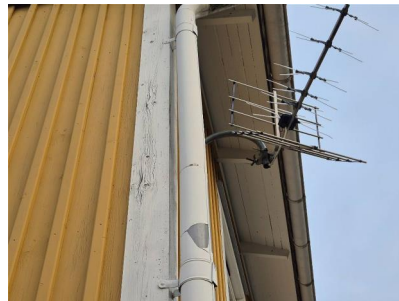
-Enstaka knutbräda är i behov av målning/underhåll.

Målning/underhåll rekommenderas där behov finns.

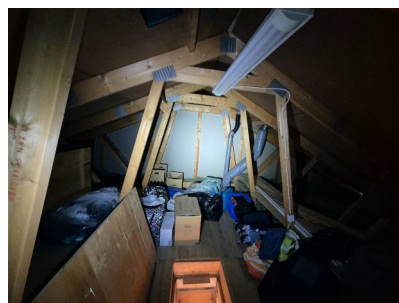
-Mindre missfärgningar/påväxt förekommer lokalt på underlagstaket.

Fuktkvoten uppmättes till 15%Fk i takbjälkar.

Översiktsbild vind.

Det rekommenderas att dessa hålls under uppsikt för att upptäcka eventuell förändring.

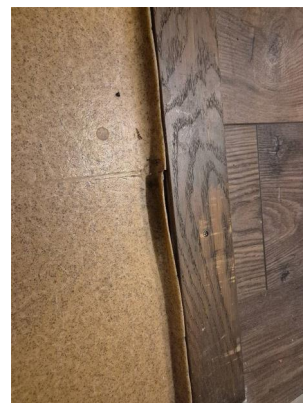
-Våtutrymmet har äldre yt-/tätskikt.

-Mindre otäthet/mattsläpp finns mot tröskel.

Eftersom funktionen, som innebär att ytskiktet/tätskiktet ska vara vattentätt, kan vara nedsatt finns en ökad risk att vatten tränger igenom ytskiktet/tätskiktet med vattenskador i omkringliggande konstruktioner som följd.

Fuktindikering i utrymmet gav inga förhöjda fuktindikationer.

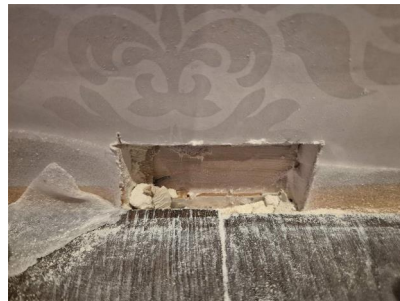
-Vid kontroll av konstruktion uppmättes fuktkvoten till ca 8%Fk i väggyttersyll.  
Det finns risk för mikrobiell tillväxt om den relativa fuktigheten (RF) i den omgivande luften är över 75 %. I furuvirke motsvarar det en fuktkvot (FK) på 17 %.

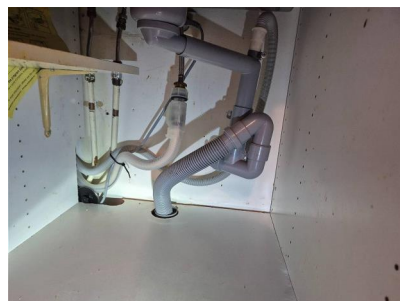
- Fuktskydd saknas i diskbänksskåp.
- Diskmaskinens avloppsslang saknar upphängningsbygel.
- Vattenledningar i diskbänksskåp saknar klammer.

Ovanstående noteringar kan innebära en ökad risk för fuktrelaterade skador i omkringliggande konstruktioner.

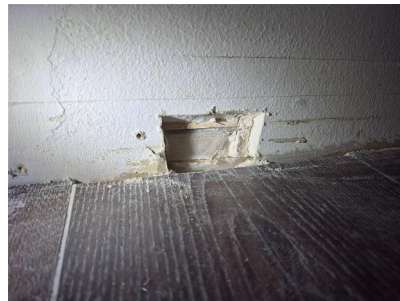
-Vid kontroll av konstruktion uppmättes fuktkvoten till ca 8%Fk i väggyttersyll.  
Det finns risk för mikrobiell tillväxt om den relativa fuktigheten (RF) i den omgivande luften är över 75 %. I furuvirke motsvarar det en fuktkvot (FK) på 17 %.

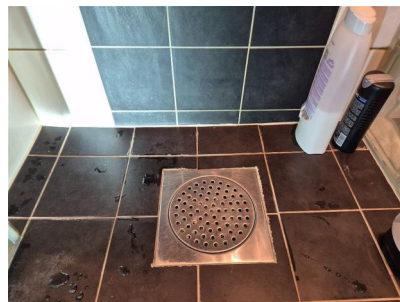
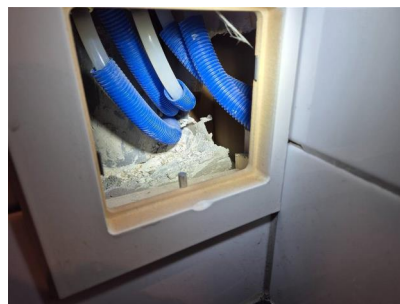
-Utrymmets yt-/tätskikt börjar ses som äldre.  
-Golvbrunnen är placerad nära vägg.  
-Rörslits saknar vattentät botten.

Ovanstående noteringar kan innebära en ökad risk för fuktrelaterade skador i omkringliggande konstruktioner.

Fuktindikering i utrymmet gav inga förhöjda fuktindikationer.

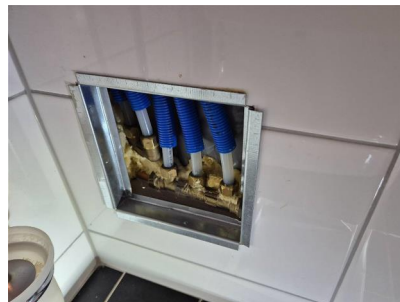
- Utrymmets yt-/tätskikt börjar ses som äldre.
- Avloppsstos har ett felaktigt avstånd från vägg..
- Rörslits saknar vattentät botten och läckageindikering/skvallerrör.

Ovanstående noteringar kan innebära en ökad risk för fuktrelaterade skador i omkringliggande konstruktioner.

Fuktindikering i utrymmet gav inga förhöjda fuktindikationer.
