# Besiktningsprotokoll

Anticimex Överlåtelsebesiktning Nivå 2 i samarbete med Länsförsäkringar  
Fastighetsförmedling

| Fastighetsadress:<br>Solbacken 4 | |

| Besiktningsdatum:<br>2026-02-12 | Protokollnummer:<br>69469479 |

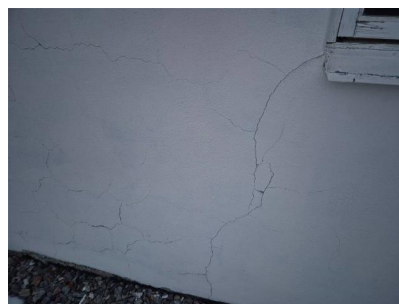
-Sprickor finns i den putsade sockeln/grundmuren.

Detta kan leda till fukt- och frysskador i konstruktionen.

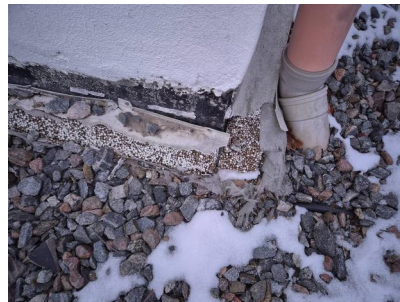
-Utvändigt fuktskydd ligger oskyddat ovan mark, del av kantlisten noteras sprucken och har släppt från sockeln.

Risk finns att det utvändiga fuktskyddet skadas och funktionen försämras.

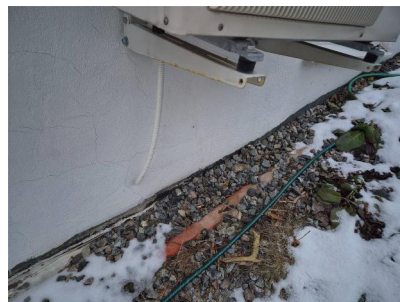
-Kondensvatten från luftvärmepumpens utedel leds inte bort från husgrunden.

Detta kan innebära en ökad fuktbelastning mot husgrunden.

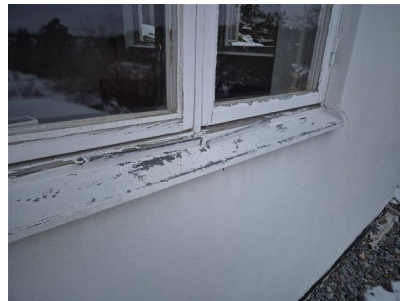
- Fönster saknar överbleck.
- Fönsterbleck saknas på källarfönster.
- Fönster är i behov av målning/underhåll.

Avsaknad av över-/fönsterbleck kan innebära en ökad risk att vatten tar sig in i vägg- och fönsterkonstruktion med fuktrelaterade skador som följd.

Målning/underhåll rekommenderas där behov finns.

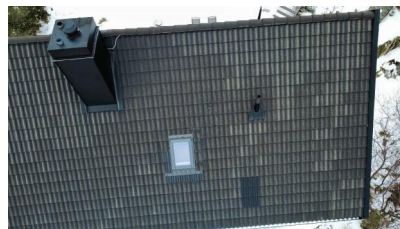
Översiktsbild av takets framsida tagen med drönare.

- Vid besiktningstillfället var översikten över takets baksida bristfällig pga snötäcke.
- Takpapp noteras spröd vid takfot, och vid stickprovskontroll av takpapp utförd via takfönster noteras takpappen ha viss veckning/bubblor.
- Takfotsplåt saknas.

Ovanstående noteringar kan innebära en ökad risk för fuktrelaterade skador i tak och vidare ner i underliggande konstruktioner.

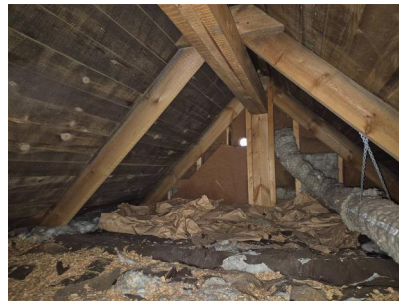
Översiktsbild del av nockvind, tagen från vindsluckan.

-Fuktvärden under kritisk fuktnivå för mikrobiell tillväxt uppmättes i åtkomligt underlagstak, dock finns mikrobiell påväxt på underlagstaken i både nockvind och de båda kattvindarna.

Fuktkvoten i underlagstaken uppmättes till 15%Fk.

Den upptäckta mikrobiella påväxten på underlagstaket är ett tecken på att vindarna har tillförts eller tillförs fukt inifrån bostaden. Observera att besiktning av bostadens ventilationssystem inte har ingått i uppdraget.

För att komma tillrätta med detta kan fukttillförseln inifrån bostaden behöva minskas. Det kan göras genom att ventilationen i bostaden förbättras samt att eventuella otätheter i vindsbjälklag (tak-/väggvinklar, taklucka med mera) tätas. Läs Anticimex bifogade faktablad om ouppvärmda vindsutrymmen för tips och råd.

En kompletterande besiktning av nockvinden rekommenderas när/om landgångar monterats och hela vinden blir besiktningsbar.

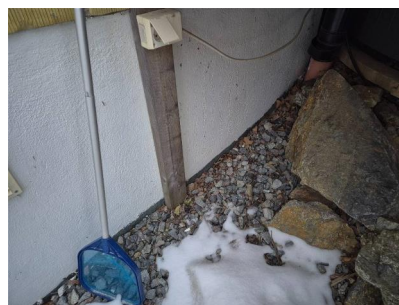
-Altanen var ej besiktningsbar pga snö.

Dock noteras trästöttor vara i direktkontakt med markytan.

När trästöttor står i direktkontakt med markytan innebär det en ökad risk för rötskador.

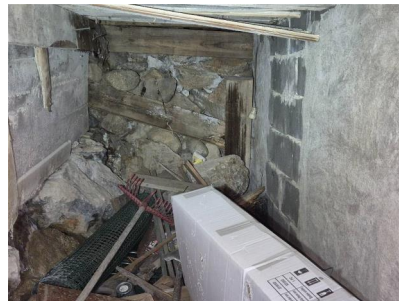
-Under altanen finns 2st utrymmen med ovanliggande betongbjälklag. Utrymmena är att betrakta som krypgrundsutrymen.

-Fuktkvoten uppmättes till 19%Fk i träpanel monterad under bjälklaget. Det finns risk för mikrobiell tillväxt om den relativa fuktigheten (RF) i den omgivande luften är över 75 %. I furuvirke motsvarar det en fuktkvot (FK) på 17 %.

-Organiskt material/byggspill finns på markytan.

Det rekommenderas att utrymmena rensas på allt organiskt material och byggspill då detta kan utgöra en grogrund för mikrobiella organismer.

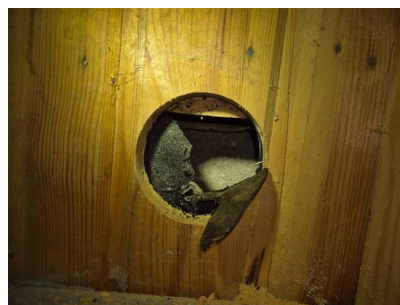
Befintlig påreglad vägg och eventuella väggsyllar riskerar att drabbas av fuktskador på grund av naturlig fuktpåverkan. Detta i sin tur kan leda till mikrobiella skador (angrepp av mikroorganismer) som kan resultera i att mikrobiell lukt sprids till boendemiljön. Om reglar/syllar är tryckimpregnerade kan även en kemisk lukt förekomma.

-Vid kontroll av konstruktion noteras att väggen består av souterränggrundmur med en påreglad väggkonstruktion dikt an. Fuktkvoten uppmättes till 10%Fk i väggregel.

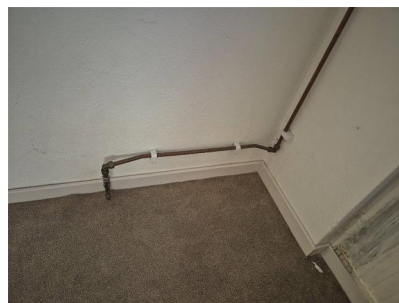
-Vattenkoppling för vattenutkast i utrymme utan tätskikt/golvbrunn.

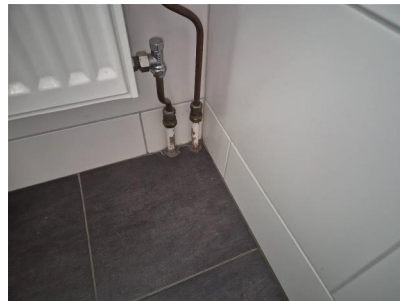
- Våtutrymmet har äldre yt-/tätskikt.
- Rör genomföringar finns i golv.
- Rörslits saknar tätskikt och skvallerrör.
- Fönster olämpligt placerad nära dusch/bad.

Eftersom funktionen, som innebär att ytskiktet/tätskiktet ska vara vattentätt, kan vara nedsatt finns en ökad risk att vatten tränger igenom ytskiktet/tätskiktet med vattenskador i omkringliggande konstruktioner som följd.

Fuktindikering i utrymmet gav inga förhöjda fuktindikationer.

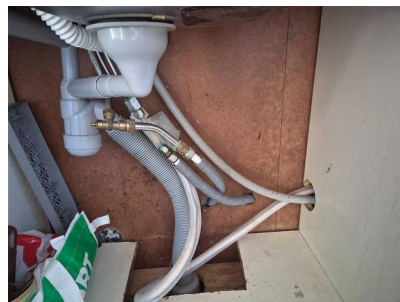
- Fuktskydd saknas i diskbänksskåp.
- Fuktskydd saknas under kyl/frys.
- Diskmaskinens avloppsslang saknar upphängningsbygel.
- Ej klamrade vattenledningar i diskbänksskåp.

Ovanstående noteringar kan innebära en ökad risk för fuktrelaterade skador i omkringliggande konstruktioner.

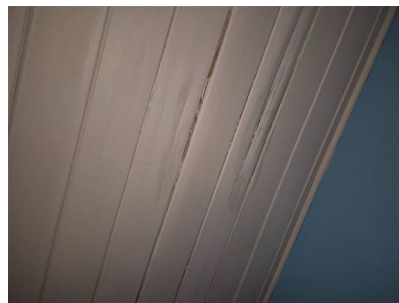
-Deformation finns i innertak.

Detta fanns enligt fastighetsägare när husets förvärvades. Takomläggning har skett efter förvärv.

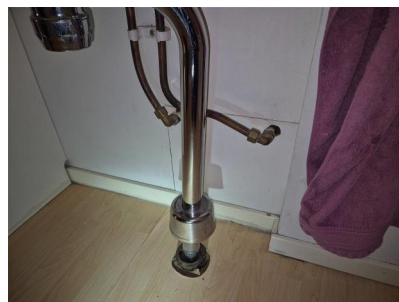
-Utrymmet har en olämplig golvläggning, tätskikt bedöms ej finnas under.  
-Otäta rör genomföringar finns i vägg.

Ovanstående noteringar kan innebära en ökad risk för fuktrelaterade skador i omkringliggande konstruktioner vid tex ett eventuellt läckage.
