Utlåtande över ÖVERLÅTELSEBESIKTNING Nivå 2

Stavsnäs 1:818

Hölovägen 95, 139 71 Stavsnäs

Överlåtelsebesiktning för säljare enligt SBR-modellen

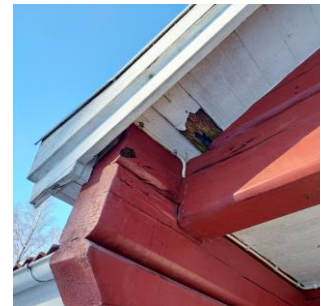
Rötskada noteras i entrétaket.
Se rekommendation om fortsatt teknisk utredning.

Med anledning av noterad fuktskada rekommenderas att en fortsatt teknisk utredning utförs för att fastställa orsak och omfattning.

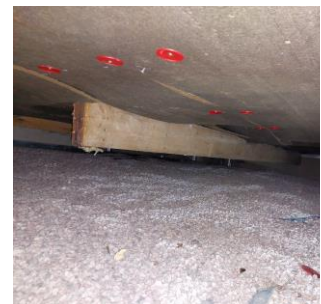
Krypgrunder är en så kallad riskkonstruktion.
1 st bärlina saknar plint att vila mot – se bild.
Se riskanalys.
Fuktmätning är utförd.
Se bifogat fuktmättningsprotokoll.

En krypgrund är en känslig konstruktion ur fuktsynpunkt sett, bland annat beroende på årstidsvariationer i temperatur/ luftfuktighet och fuktbelastning från marken. Fuktbelastningen i en krypgrund är som störst sommartid då varm luft tar sig in via sockelventilerna och kyls ned. Varm luft kan bära mera fukt än kall luft. Hög fuktbelastning leder ofta till mögeltillväxt med luktproblem som även kan ta sig in i bostaden.

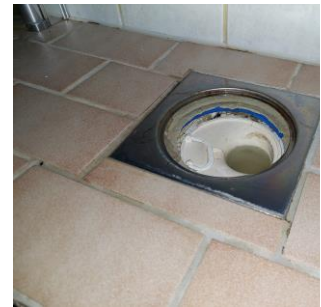
Golvbrunnen ligger närmare väggen än 20 cm som branschreglerna föreskriver.
Klämringen bottnar inte i sitt säte.
Se riskanalys.

Avvikelser från monteringsanvisningar och branschregler innebär en risk för befintliga eller framtida fuktrelaterade skador i omkringliggande konstruktioner.

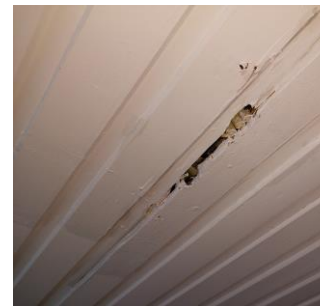
Tätskiktet i diskbänkskåpet saknas.
Se riskanalys.
Hål i innertaket efter tidigare innervägg noteras.
Hålet ska åtgärdas – ägarens anm.

Då fuktskydd saknas innebär det en risk för att ett eventuellt läckage inte upptäcks i tid med fuktrelaterade skador i omkringliggande konstruktioner som följd.
