Besiktningssprotokoll

Anticimex Överlåtelsebesiktning Nivå 2 i samarbete med Länsförsäkringar
Fastighetsförmedling

Fastighetsbeteckning: Eksjön 1:106	
Fastighetsägare: Michanek, Mona	
Fastighetsadress: Överby Kvarnväg 7	
Postnummer: 139 75	Ort: Djurhamn

Besiktningsdatum: 2025-01-21	Protokollnummer: 68787234
Temperatur: 2 °C	Väderlek: Mulet
Tekniker: Jonnie Loberg	
E-post: Jonnie.Loberg@anticimex.se	
Kontor: Stockholm Syd	
Närvarande: Fastighetsägare Fastighetsmäklare Jonnie Loberg, Anticimex. 072-1453934

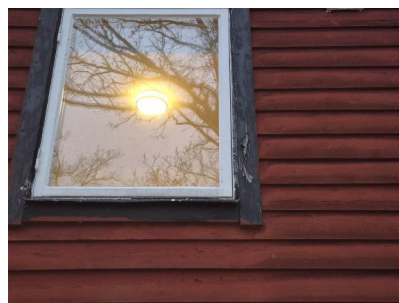
Utvändigt / Fönster

- Fönster saknar överbleck.
- Otätheter förekommer runt vissa fönsterblecksinfästningar.
- Vissa fönster är i behov av målning/underhåll.

När överbleck saknas och otätheter vid fönsterblecksinfästningar förekommer finns en ökad risk att vatten tar sig in i väggkonstruktionen med fuktrelaterade skador som följd.

För att förlänga livslängden på fönster rekommenderas målning/underhåll där behov finns.

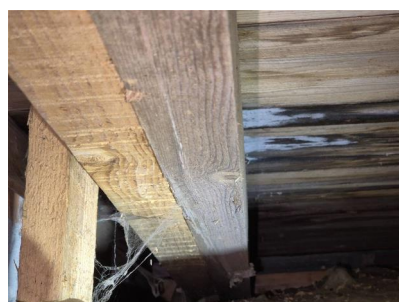
Utvändigt / Tak/vind

- Yttertaket är äldre.
 - Skorsten saknar väderskydd.
 - Det noteras från vinden att trasig råspont förekommer på underlagstaket.
 - Takfotsprång är i behov av målning.
 - Öppna kopplingsdosor för el samt lösa kabeländar förekommer på vinden.
 - Vissa missfärgningar förekommer allmänt på underlagstaket.
 - Intill murstocken noteras missfärgning med förhöjda fuktvärden(Se bild), detta kan bero på läckage. Fuktkvoten uppmättes till +28%Fk i denna missfärgning.
- Det finns risk för mikrobiell tillväxt om den relativa fuktigheten (RF) i den omgivande luften är över 75 %. I furuvirke motsvarar det en fuktkvot (FK) på 17 %.

En fördjupad undersökning rekommenderas för att bedöma orsak och omfattning av noterade missfärgningar samt de förhöjda fuktvärdena. Observera att denna rekommendation gäller hela yttertaket samt hela vindsutrymmet.

Kontakt med behörig elektriker rekommenderas för kontroll och åtgärd av brister i el-installationer förlagda på vinden.

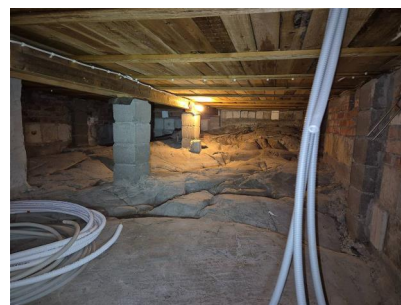
Översiktsbild krypgrund.

-Vid kontroll av konstruktionen i krypgrunden samt källardelen uppmättes fuktvärden under kritisk fuktnivå för mikrobiell tillväxt och normal lukt upplevdes. Fuktkvoten uppmättes till 14%Fk i trossbotten/bjälklag. Det finns risk för mikrobiell tillväxt om den relativa fuktigheten (RF) i den omgivande luften är över 75 %. I furuvirke motsvarar det en fuktkvot (FK) på 17 %.

-Markplast saknas.

Golvbjälklaget ovan den uteluftsventilerade krypgrunden riskerar att drabbas av fuktskador på grund av naturlig fuktpåverkan. Detta kan i sin tur leda till mikrobiella skador (angrepp av mikroorganismer) som kan leda till att mikrobiell lukt sprids till boendemiljön.

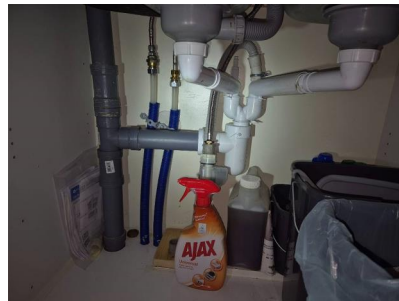
Entréplan / Kök

- Fuktskydd saknas i diskbänkskåp.
- Diskmaskinens avloppsslang saknar upphängningsbygel.

Ovanstående noteringar kan innebära en ökad risk för fuktrelaterade skador i omkringliggande konstruktioner.

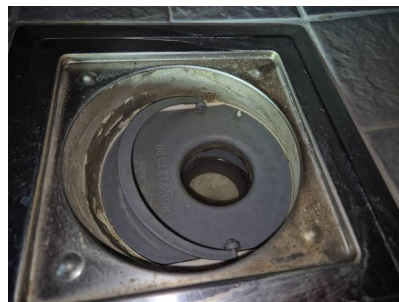
Entréplan / Dusch/Toalett

- Golvbrunnens tätskiktsanslutning är ej besiktningsbar pga puts och bruk.

- Normala fuktvärden indikerades mot klinker/kakel.
En viss fukt tränger alltid in bakom kakel/klinker via fogarna, detta är helt normalt och innebär inte att tätskiktet/ våtrumsisoleringen under kaklet/klinkern är bristfälligt eller ur funktion.

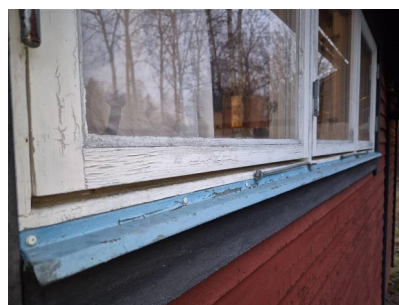
Utvändigt / Fönster

-Överbleck saknas, vissa fönster saknar även fönsterbleck.
-Vissa fönster är i behov av målning/underhåll.

När överbleck och fönsterbleck saknas finns en ökad risk att vatten tar sig in i väggkonstruktionen med fuktrelaterade skador som följd.
För att förlänga livslängden på fönster rekommenderas målning/underhåll där behov finns.

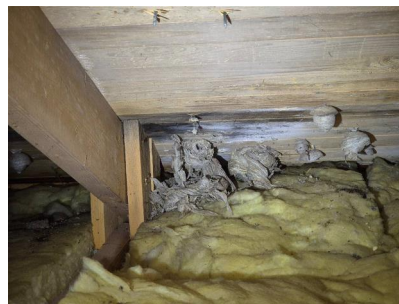
Utvändigt / Tak/Vind

-Yttertak är äldre.
 -Otätheter noteras i vindsbjälklagets isolering, ångspärr saknas.
 -Förhöjda fuktvärden uppmättes i underlagstak 18-20%Fk.
 -Missfärgningar förekommer på underlagstaket där ytterligare förhöjda fuktvärden uppmättes, detta kan bero på läckage. Fuktkvoten i missfärgningar uppmättes till +28%Fk.
 Det finns risk för mikrobiell tillväxt om den relativa fuktigheten (RF) i den omgivande luften är över 75 %. I furuvirke motsvarar det en fuktkvot (FK) på 17 %.

En Fördjupad undersökning rekommenderas för att bedöma orsak och omfattning av missfärgningar samt förhöjda fuktvärden.
 Observera att denna rekommendation gäller hela yttertaket samt hela vindsutrymmet.

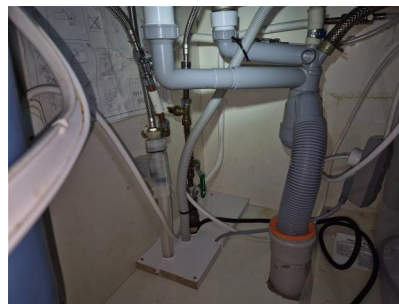
Entréplan / Kök

- ⚠ -Fuktskydd saknas i diskbänksskåp.
-Varmvattenberedare olämpligt placerad i diskbänksskåp.

Ovanstående noteringar kan innebära en ökad risk för fuktrelaterade skador i omkringliggande konstruktioner.
