# Besiktningsprotokoll

Anticimex Överlåtelsebesiktning Nivå 2 i samarbete med Länsförsäkringar  
Fastighetsförmedling

| Fastighetsadress:<br>Söderuddsvägen 19 | |

| Besiktningsdatum:<br>2025-04-08 | Protokollnummer:<br>68944796 |

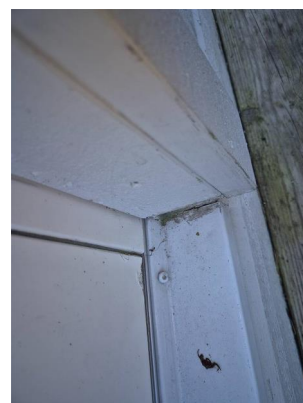
-Otätheter förekommer vid tröskelblecksinfästningar.

Eftersom tröskelblecken är otäta finns risk att vatten tar sig in i väggkonstruktionen med fuktrelaterade skador som följd.

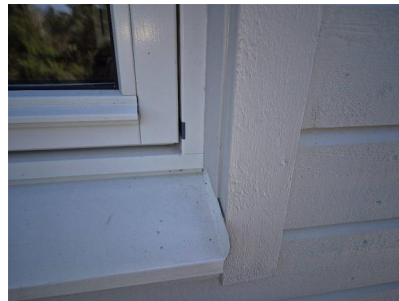
-Otätheter förekommer vid fönsterblecksinfästningar.

Otäta fönsterblecksinfästningar kan innebära en ökad risk för att vatten tar sig in i väggkonstruktionen med fuktrelaterade skador som följd.

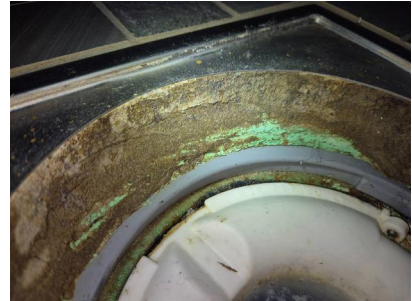
-Tätskikt är felmonterat i golvbrunnen, sticker fram under klämringen.

När tätskikt är felmonterat i golvbrunnen innebär det en ökad risk för fuktskador. Vatten kan tränga ner i omkringliggande konstruktioner med fuktrelaterade skador som följd.

Fuktindikering i utrymmet gav inga förhöjda fuktindikationer.
