Besiktningssprotokoll

Anticimex Överlåtelsebesiktning Nivå 2 i samarbete med Länsförsäkringar
Fastighetsförmedling

Fastighetsbeteckning: Skålsmara 10:126	
Fastighetsägare: Katarzyna Mlynarczyk-Jeziarska	
Fastighetsadress: Telegrafvägen 6	
Postnummer: 134 65	Ort: Ingarö

Överlåtelsebesiktning nivå 2

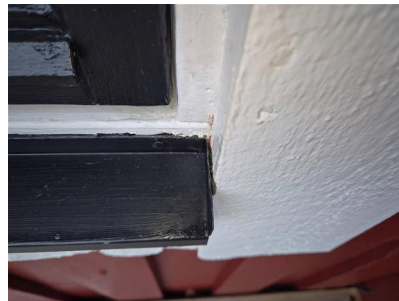
-Överbleck saknas, otätheter förekommer vid vissa fönsterblecksinfästningar.

När överbleck saknas och när otätheter förekommer vid fönsterblecksinfästningar finns en ökad risk att vatten tar sig in i väggkonstruktionen med fuktrelaterade skador som följd.

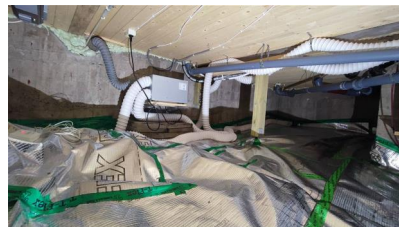
-Krypgrund med installerad avfuktare.

I husets krypgrund finns en krypgrundsavfuktare installerad. Syftet med denna installation är att genom avfuktning hålla fuktigheten i krypgrunden på en så låg nivå att ingen tillväxt av mikroorganismer är möjlig. För att detta ska fungera är det viktigt att installationen servas årligen med bland annat filterbyte och kontroll av inställningar så att fuktigheten inte stiger.

Fuktkvoten uppmättes till 9%Fk i trossbotten/bjälklag. Det finns risk för mikrobiell tillväxt om den relativa fuktigheten (RF) i den omgivande luften är över 75 %. I furuvirke motsvarar det en fuktkvot (FK) på 17 %.

Översiktsbild krypgrund.

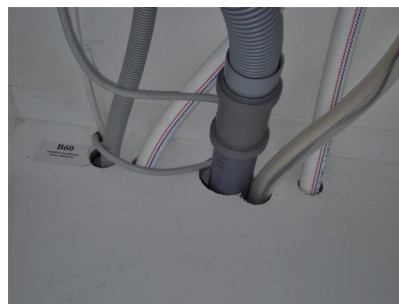
⚠ -Otätheter förekommer i diskbänksskåpets fuktskydd runt genomföringar.

Ovanstående notering kan innebära att eventuella smygläckage inte upptäcks i tid vilket kan resultera i fuktrelaterade skador i omkringliggande konstruktioner.
