Besiktningssprotokoll

Anticimex Överlåtelsebesiktning Nivå 2 i samarbete med Länsförsäkringar
Fastighetsförmedling

Fastighetsbeteckning: Ingarö-Långvik 1:182	
Fastighetsägare: Malena Adolfsson	
Fastighetsadress: Kolbacksvägen 22	
Postnummer: 134 66	Ort: Ingarö

Överlåtelsebesiktning nivå 2

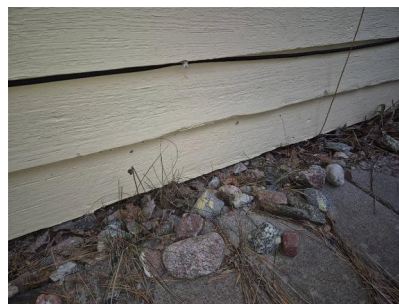
-Delar av fasaden avslutas nära mark, enstaka mindre övermålade rötskador finns i fasadpanel nära mark.

Eftersom fasadbeklädnaden avslutas för nära mark finns risk för att fukt från marken suggs upp i fasadpanelens nederkant. Detta kan orsaka fuktrelaterade skador i fasadbeklädnaden och bakomliggande konstruktioner.

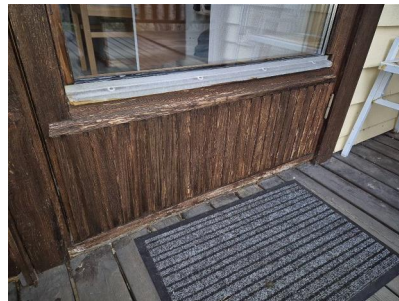
-Dörrar är i behov av målning/underhåll.

För att förlänga livslängden på dörrar rekommenderas målning/underhåll.

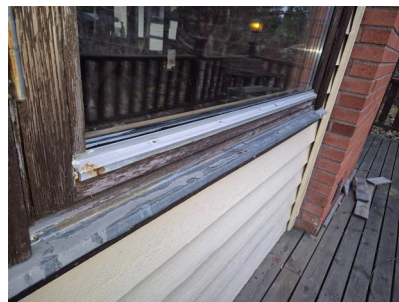
- Isolerglas är äldre.
- Otätheter förekommer vid vissa överbleck.
- Lösa/otäta fönsterbleck förekommer vid vissa fönster.
- Fönster är i behov av målning/underhåll.

Befintliga fönster är äldre vilket betyder att tätningen mellan fönsterrutorna kan vara sämre. Detta kan leda till att missfärgning/imma kan uppstå mellan glasrutorna.

Otätheter vid överbleck/fönsterbleck kan innebära en ökad risk att vatten tar sig in i väggkonstruktionen med fuktrelaterade skador som följd.

Målning/underhåll av fönster rekommenderas.

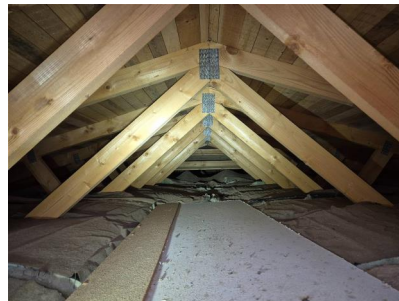
Översiktsbild från ena vindsluckan.

-Vinden är ej besiktningbar i sin helhet pga av avsaknad av landgångar.

På besiktningbara delar noteras inga brister.

Fuktkvoten uppmättes till 10%Fk i underlagstak/takbjälkar.

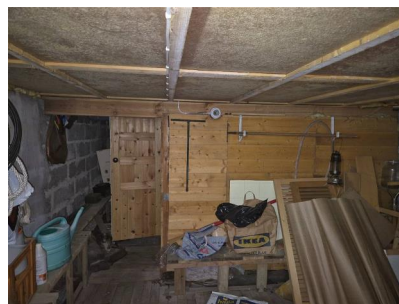
-Avvikande lukt upplevs vid inträde till utrymmet.

-Träkonstruktioner finns i utrymmet, golv/väggar/hyllor, rötskador noteras i "golvläggningen".

-Mikrobiell påväxt finns på trossbotten.

-Förhöjda fuktvärden, fuktkvoten uppmättes till 18%Fk i trossbotten/bjälklag.

Det finns risk för mikrobiell tillväxt om den relativa fuktigheten (RF) i den omgivande luften är över 75 %. I furuvirke motsvarar det en fuktkvot (FK) på 17 %.

En fördjupad undersökning rekommenderas för att bedöma orsak och omfattning till noterade brister.

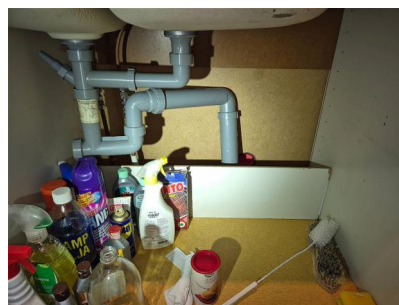
-Fuktskydd saknas i diskbänkskåp.
-Fuktskydd saknas under kyl/frys.

Utan fuktskydd är det svårt att upptäcka läckage från rörledningar och vitvaror. Vatten kan då tränga in i omkringliggande konstruktioner och orsaka fuktskador.

För att upptäcka eventuella läckage, installera fuktskydd.

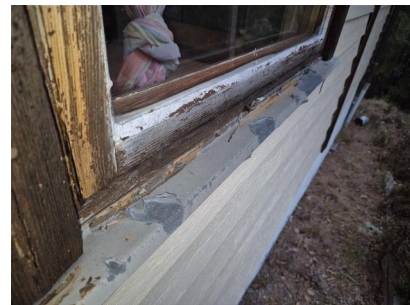
-Fönster är i behov av målning/underhåll.
-Lösa otäta fönsterbleck förekommer.

Otäta fönsterbleck innebär en ökad risk för att vatten tar sig in i väggkonstruktionen med fuktrelaterade skador som följd.

För att förlänga livslängden på fönster rekommenderas målning/underhåll.

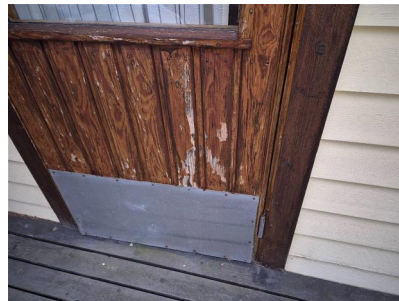
-Dörrar är i behov av målning/underhåll.

För att förlänga livslängden å dörrar rekommenderas målning/underhåll.

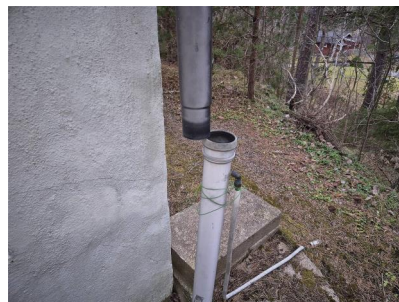
-Stuprör är bristfälligt anslutet.

Detta innebär en ökad fuktbelastning mot grundmur och kryppgrund, vilket kan resultera i fuktrelaterade skador.

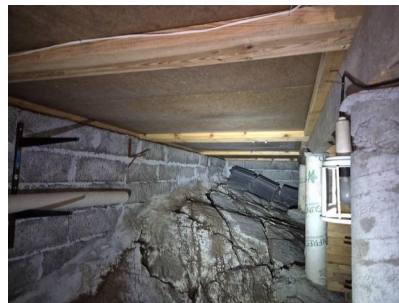
Översiktsbild Krypgrundsdel 1

-Vid kontroll av konstruktion i krypgrund noterades fuktvärden över kritisk fuktnivå och det förekommer mikrobiell påväxt på trossbotten. Fuktkvoten uppmättes till 18%Fk i trossbotten/bjälklag.

De höga fuktvärdena och den mikrobiella påväxten innebär att grundens klimat under delar av året är för fuktigt. Detta kan i förlängningen leda till rötskador i konstruktionen. För att undvika detta så måste krypgrundens klimat bli torrare.

För att undvika detta så måste grundens klimat bli torrare. Läs Anticimex faktablad om uteluftsventilerade krypgrunder för tips och råd.

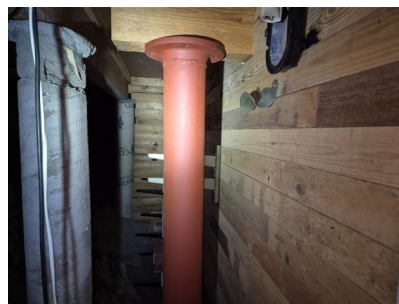
-Bärande stälstötta är ej fastmonterad.

Kontakt med behörig byggtreprenör rekommenderas för kontroll och eventuell åtgärd.

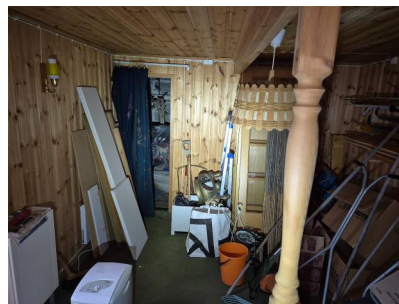
-Krypgrunden har separerats till 2 utrymmen med en skiljevägg av träkonstruktion.

I detta utrymme är även källargrundmurarna klädda med träpanel samt golvkonstruktion av trä/golvspånskivor.

-Viss avvikande lukt upplevs vid inträde till utrymmet.
-Förhöjda fuktindikationer uppmättes i golvspånskivor.

En fördjupad undersökning rekommenderas för att bedöma orsak och omfattning till den avvikande lukten samt de förhöjda fuktindikationerna.

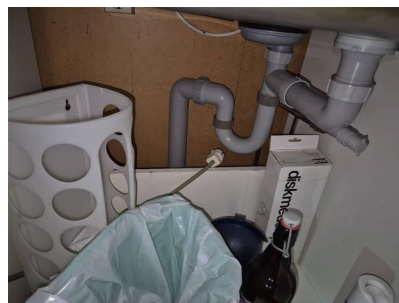
-Fuktskydd saknas i diskbänkskåp.

Utan fuktskydd är det svårt att upptäcka läckage från rörledningar. Vatten kan då tränga in i omkringliggande konstruktioner och orsaka fuktskador.

För att upptäcka eventuella läckage, installera ett fuktskydd.
