Besiktningssprotokoll

Anticimex Överlåtelsebesiktning Nivå 2 i samarbete med Länsförsäkringar
Fastighetsförmedling

Fastighetsbeteckning: Älvsala 1:218	
Fastighetsägare: Olof Ljungdahl	
Fastighetsadress: Liljevägen 3	
Postnummer: 139 56	Ort: Värmdö

Besiktningdatum: 2025-03-17	Protokollnummer: 68902072
Temperatur: 2 °C	Väderlek: Klart
Tekniker: Jonnie Loberg	
E-post: Jonnie.Loberg@anticimex.se	
Kontor: Stockholm Syd	
Närvarande: Fastighetsägare Jonnie Loberg, Anticimex

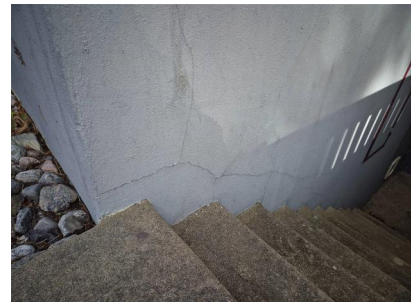
Utvändigt / Sockel

- Sprickor finns i sockel.

Dessa bedöms inte ha lett till några bakomliggande skador.

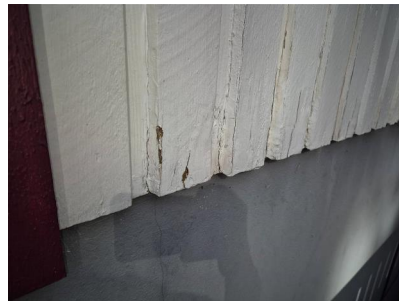
Utvändigt / Fasad

- Delar av fasaden är i behov av målning/underhåll.
- Mindre övermålade rötskador förekommer i fasadens ändträ.

För att förlänga fasaden livslängd rekommenderas målning/underhåll, i samband med detta bör rötskadade delar bytas ut.

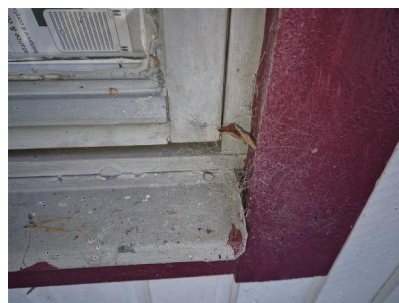
Utvändigt / Fönster

- Otäta fönsterblecksinfästningar förekommer vid vissa fönster.
- Vissa fönster är i behov av målning/underhåll.

Otäta fönsterblecksinfästningar innebär en ökad risk att vatten tar sig in i väggkonstruktionen med fuktrelaterade skador som följd.

Målning/underhåll av fönster rekommenderas där behov finns.

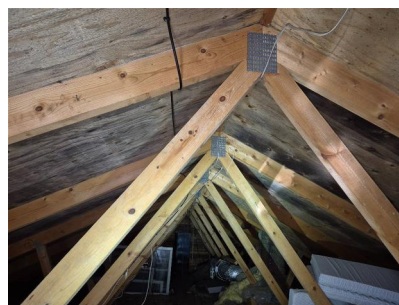
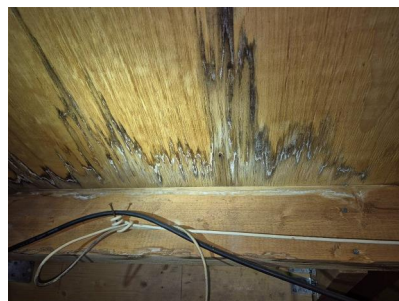
Utvändigt / Vind

- Vid kontroll av vinden har fuktvärden under kritisk fuktnivå för mikrobiell tillväxt uppmätts, dock finns missfärgningar/mikrobiell påväxt på underlagstak.

Fuktkvoten i takbjälkar uppmättes till 14%Fk.

- På underlagstaket av träfiberskivor noteras även rinnmärken/fuktfläckar, se vidare under risknotering under Utvändigt/Tak/Underlagstak av träfiberskivor.

Den upptäckta missfärgningarna/mikrobiella påväxten på underlagstaket är ett tecken på att vinden har tillförts eller tillförs fukt inifrån bostaden. Observera att besiktning av bostadens ventilationssystem inte har ingått i uppdraget.

För att komma tillrätta med detta kan fukttillförseln inifrån bostaden behöva minskas. Det kan göras genom att ventilationen i bostaden förbättras samt att eventuella otätheter i vindsbjälklaget (tak-/väggvinklar, taklucka med mera) tätas. Läs Anticimex faktablad om oppvärmda vindsutrymmen för tips och råd.

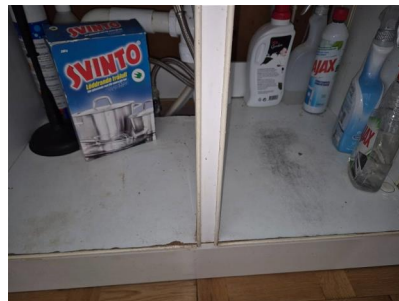
Entréplan / Kök

-Fuktskydd saknas i diskbänkskåp.

Utan fuktskydd är det svårt att upptäcka läckage från rörledningar. Vatten kan då tränga in i omkringliggande konstruktioner och orsaka fuktskador.

För att upptäcka eventuella läckage, installera ett fuktskydd.

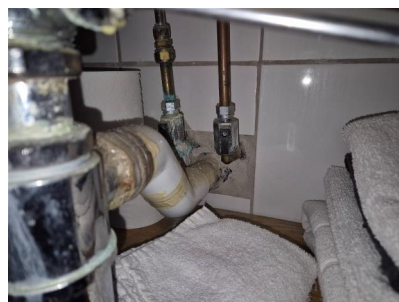
Entréplan / Dusch/Toalett

-Våtutrymmets yt-/tätskikt är äldre
-Täckbrickor saknas vid rörgenomföringar i vägg under handfat.
-Fönster olämpligt placerat nära dusch.

Ovanstående noteringar innebär en ökad risk för fuktrelaterade skador i omkringliggande konstruktioner.

Fuktindikering i utrymmet gav inga förhöjda fuktindikationer.

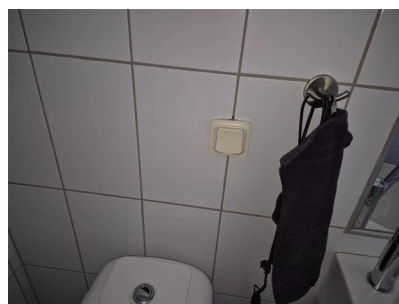
-Eluttag är ur funktion.

Kontakt med behörig elektriker rekommenderas för kontroll och åtgärd.

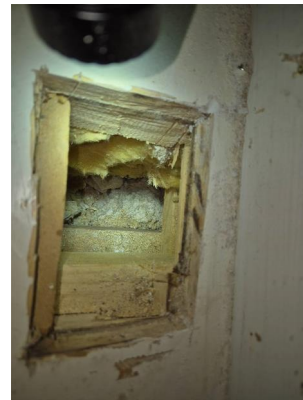
Källarplan / Allrum

-Vid kontroll av den uppreglade golvkonstruktionen noteras att grundläggningen består av en betongplatta på mark utan underliggande isolering med en uppreglad golvkonstruktion dikt an mot betongen. Fuktkvoten uppmättes till 18%Fk i golvregel. Det finns risk för mikrobiell tillväxt om den relativa fuktigheten (RF) i den omgivande luften är över 75 %. I furuvirke motsvarar det en fuktkvot (FK) på 17 %.

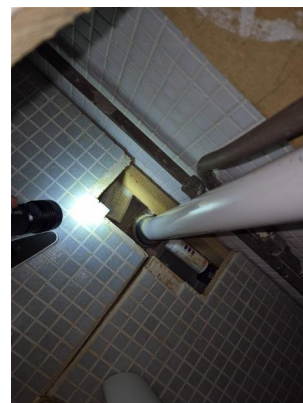
Källarplan / Dusch/Toalett

- Våtutrymmets yt-/tätskikt är äldre.
- Golvbrunnens brunnsmanshette sticker fram under klämring.
- Tätskikt saknas under kommod.

Ovanstående noteringar innebär en ökad risk för fuktrelaterade skador i omkringliggande konstruktioner

Fuktindikering i utrymmet gav inga förhöjda fuktindikationer.

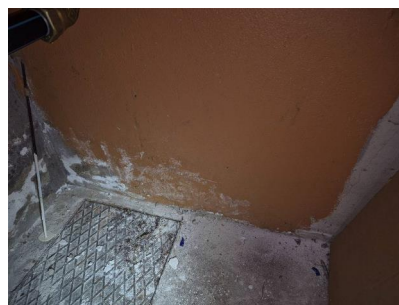
Källarplan / Pannrum

-Puts/färgsläpp förekommer på källargrundmurar.
Se vidare under Källarplan/Allmänt/Puts/färgsläpp.

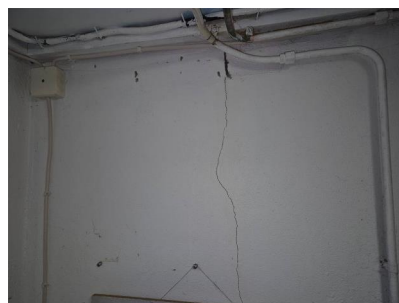
-Sprickor finns i väggar.

Kontakt med behörig byggtreprenör rekommenderas för kontroll och eventuell åtgärd.

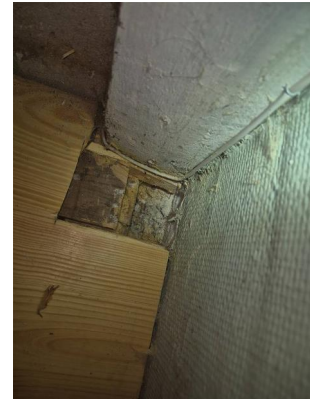
Källarplan / Sovrum

-Vid kontroll av den uppreglade golvkonstruktionen noteras att grundläggningen består av en betongplatta på mark med uppreglad golvkonstruktion dikt an betongplattan. Fuktkvoten uppmättes till 12%Fk i golvregel. Det finns risk för mikrobiell tillväxt om den relativa fuktigheten (RF) i den omgivande luften är över 75 %. I furuvirke motsvarar det en fuktkvot (FK) på 17 %.
