# Besiktningsprotokoll

Anticimex Överlåtelsebesiktning Nivå 2 i samarbete med Länsförsäkringar  
Fastighetsförmedling

| Fastighetsadress:<br>Kvarnkammarsvägen 17 | |

| Besiktningsdatum:<br>2025-04-23 | Protokollnummer:<br>68972701 |

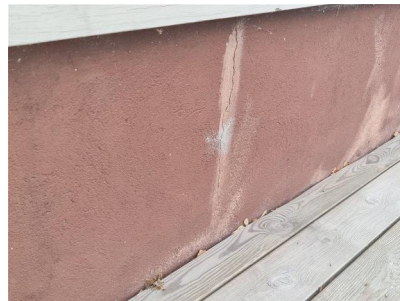
Sprickor finns i sockel.

Dessa bedöms inte ha lett till bakomliggande skador.

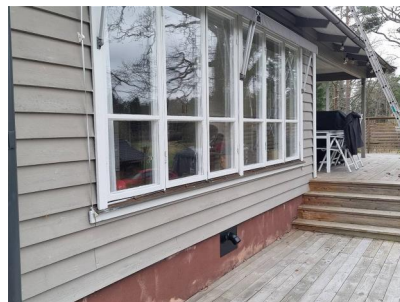
Fasadpanelen börjar närma sig behov av målning/underhåll. Framförallt på husets framsida.

För att öka livslängden på fasadbeklädnaden rekommenderas målning och underhåll.

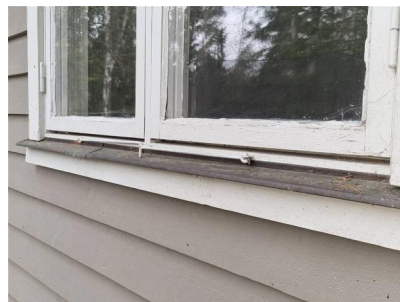
Fönster är i behov av målning/underhåll.

För att öka livslängden på fönster rekommenderas målning och underhåll.

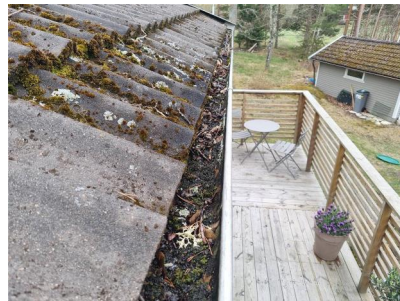
Hängrännor är skräpfyllda samt läcker.

Eftersom hängrännor är fulla med skräp samt läcker finns risk för fuktskador på fasad.

Rekommenderas rensning samt översyn av hängrännor.

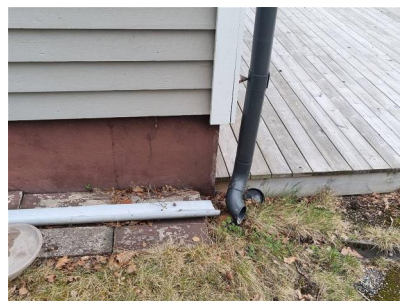
Stuprör avslutas nära husliv.

Stuprör som avslutas intill husliv (ovan mark) kan medföra en ökad fuktbelastning på grundmur/sockel med fuktrelaterade skador som följd.

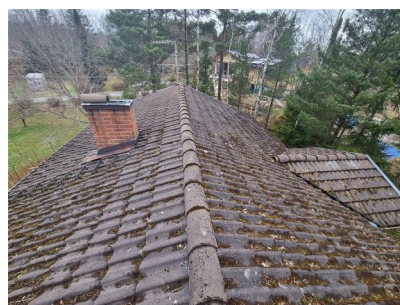
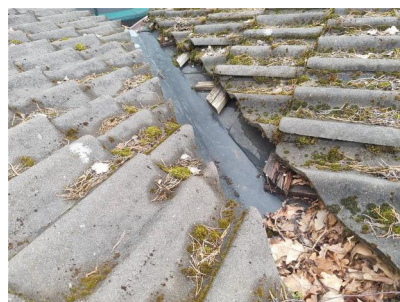
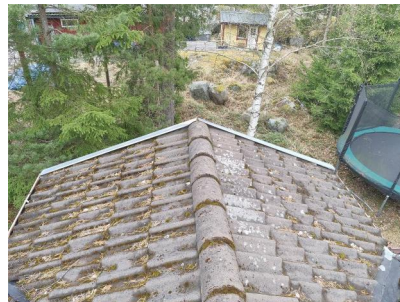
Yttertaket är äldre.

- Mossa och skräp finns på samt under takpannor.
- Flertalet trasiga pannor.
- Bär och ströläkt är för långt ut i rändalar samt är rötskadade.
- Vindskiveplåt är bristfälligt monterad.

Tanke på takets ålder och brister i taktäckningen kan leda till att regn- eller smältvatten tränger ner i underliggande takkonstruktion och orsakar fuktskador.

Vi rekommenderar en fördjupad undersökning där även vinden inkluderas för att bedöma orsak och omfattning av takets brister samt de fuktfläckar som förekommer på vinden.

Observera att den fördjupade undersökning bör omfatta yttertak samt vinden.

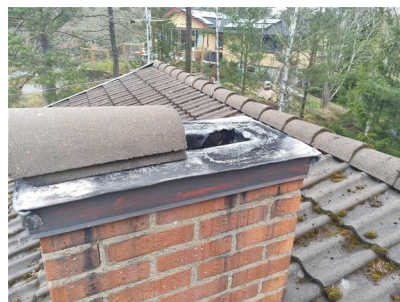
Skorstenen saknar väderskydd.

Väderskydd kan monteras för att skydda mot nederbörd som annars kan orsaka fuktskador och frostsprängning i skorstenen/ murstocken.

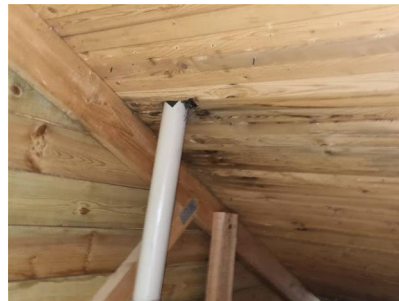
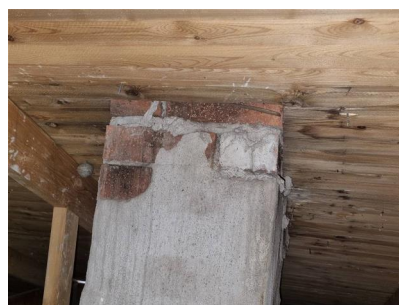
Underlagstaket har fuktfläckar.

På vinden noteras fuktfläckar på underlagstaket som vid besiktningstillfället var torra. Se vidare under notering: Utvändigt / Tak.

Vid kontroll av vinden vid besiktningstillfället uppmättes fuktvärden under kritisk fuktnivå för mikrobiell tillväxt och en normal lukt upplevdes. Fuktkvoten i underlagstak/takbjälkar uppmättes till 11 %.

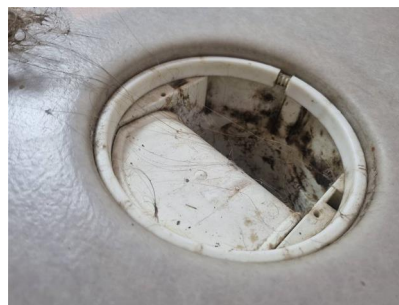
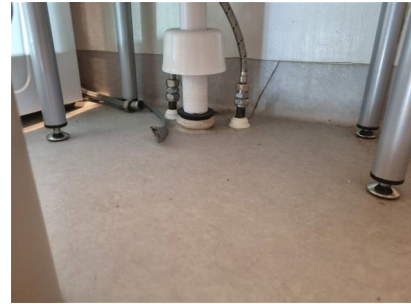
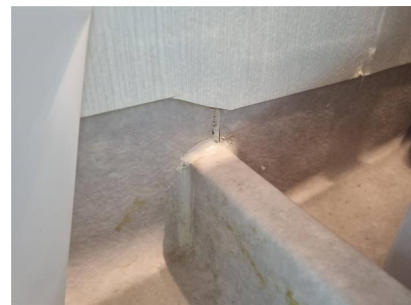
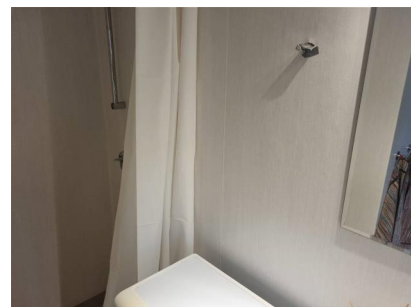
- Golvbrunn ej utbytt vid renovering,
- Klämrings sitter upp och ned i golvbrunn.
  - Wc-stol sitter löst.
  - Rörgenomföring finns i golv.
  - Skarv i plastmatta på golv har tätningsbehov.
  - Elkablar i vägg är bristfälligt skyddade.

Eftersom funktionen, som innebär att ytskiktet/tätskiktet ska vara vattentätt, kan vara nedsatt finns en ökad risk att vatten tränger igenom ytskiktet/tätskiktet med vattenskador i omkringliggande konstruktioner som följd.

Fuktindikering i utrymmet gav inga förhöjda fuktindikationer.

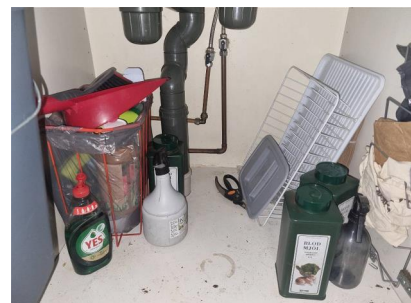
Fuktskydd saknas i diskbänksskåp.

Utan fuktskydd är det svårt att upptäcka läckage från rörledningar. Vatten kan då tränga in i omkringliggande konstruktioner och orsaka fuktskador.

För att upptäcka eventuella läckage, installera ett fuktskydd.
