Besiktningssprotokoll

Anticimex Överlåtelsebesiktning Nivå 2 i samarbete med Länsförsäkringar
Fastighetsförmedling

Fastighetsbeteckning: Ingarö-Evlinge 1:181	
Fastighetsägare: Claes Sture Grantelius och Gunilla Grantelius	
Fastighetsadress: Vedhamnsvägen 19	
Postnummer: 134 69	Ort: Ingarö

Överlåtelsebesiktning nivå 2

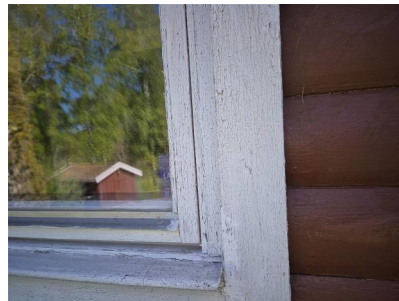
Utvändigt / Fönster

-Fönster är i behov av målning/underhåll.

Målning/underhåll rekommenderas.

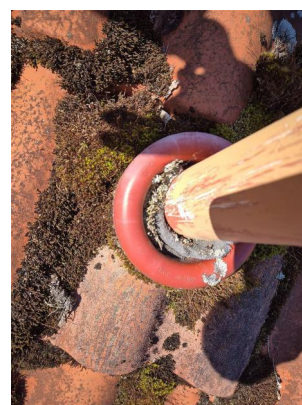
- Äldre plåtdetaljer ej utbyta vid senaste takrenoveringen.
- Tätning runt avloppsluftning bedöms otät(se bild 1).
- Nockband saknas.
- Takfotsplåt saknas.
- Otätheter noteras mellan skorsten och skorstensplåt(se bild 2).
- Mossa förekommer på takpannor.
- Takfot är i behov av målning/underhåll.

Ovanstående noteringar kan innebära en ökad risk för fuktrelaterade skador i tak och i värsta fall vidare ner i underliggande konstruktioner.

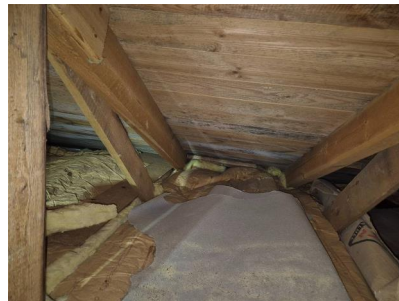
-Vid kontroll av vinden har fuktvärden under kritisk fuktnivå för mikrobiell tillväxt uppmätts, dock förekommer mikrobiell påväxt på delar av underlagstaket (se bild 1).

Fuktkvoten i underlagstak/takbjälkar uppmättes till ca 9%Fk.

Den upptäckta mikrobiella påväxten på underlagstaket är ett tecken på att vinden har tillförts eller tillförs fukt inifrån bostaden. Observera att besiktning av bostadens ventilationssystem inte har ingått i uppdraget.

För att komma tillrätta med detta kan fuktillförseln inifrån bostaden behöva minskas. Det kan göras genom att ventilationen i bostaden förbättras samt att eventuella otätheter i vindsbjälklaget (tak-/väggvinklar, taklucka med mera) tätas. Läs Anticimex bifogade faktablad om ouppvärmda vindsutrymmen för tips och råd.

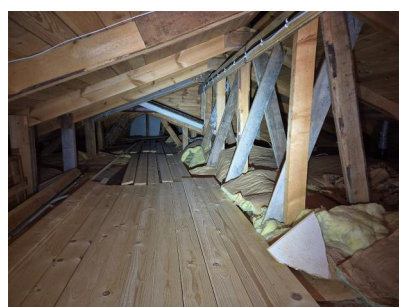
Översiktsbild vind (se bild 2).

-Vinden bedöms vara tilläggsisolerad.

-Bristfällig takfotsventilation.

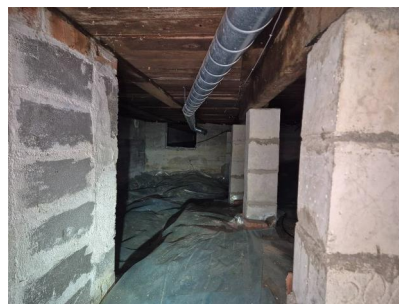
Överiktsbild krypgrund.

-Krypgrund med installerad avfuktare.

Fuktkvoten i trossbotten/bjälklag uppmättes till 9%Fk.

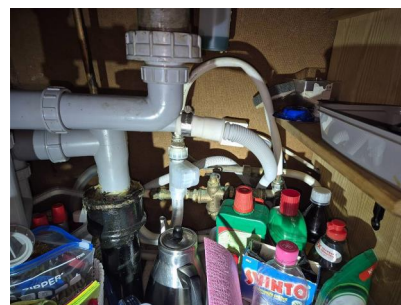
-Upphångningsbygel saknas på avloppslang från diskmaskinen.

När upphångningsbygel saknas ökar risken för brott på slangen med läckage som möjlig följd.

För att hindra brott på avloppsslang rekommenderas komplettering av upphångningsbygel.
