# Besiktningssprotokoll

Anticimex Överlåtelsebesiktning Nivå 2 i samarbete med Länsförsäkringar  
Fastighetsförmedling

Fastighetsbeteckning: Sollenkroka 3:23	
Fastighetsägare: Åsa Elisabeth Malmsten	
Fastighetsadress: Mors Ängs Väg 18	
Postnummer: 139 74	Ort: Djurhamn

Besiktningsdatum: 2026-03-31	Protokollnummer: 69623169
Temperatur: +9 °C	Väderlek: Klart
Tekniker: Jonnie Loberg	
E-post: Jonnie.Loberg@anticimex.se	
Kontor: Stockholm Syd	
Närvarande: Fastighetsägares make Jonnie Loberg, Anticimex. 072-1453934

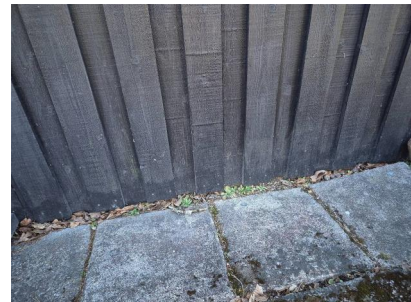
-Delar av fasadbeklädnaden avslutas nära mark.

Eftersom fasadbeklädnaden avslutas nära mark finns en ökad risk för att fukt från marken suggs upp i fasadpanelens nederkant. Detta kan orsaka fuktrelaterade skador i fasadbeklädnad och bakomliggande konstruktion.

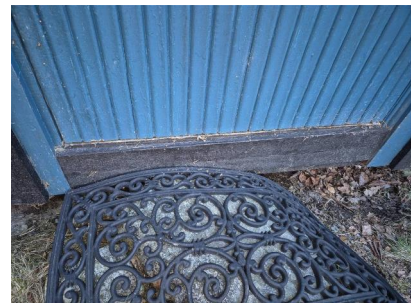
-Tröskelbleck saknas under dörr.

Avsaknad av tröskelbleck medför att det finns risk för att vatten kan rinna in och orsaka fuktskador på tröskel och/eller i kringliggande vägg och bjälklag.

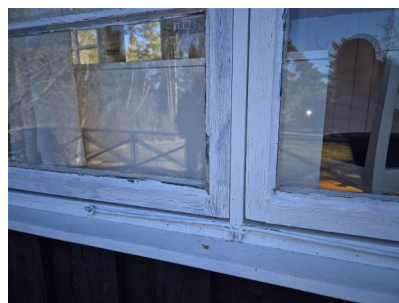
-Vissa fönster är i behov av viss målning/underhåll.

Målning/underhåll rekommenderas.

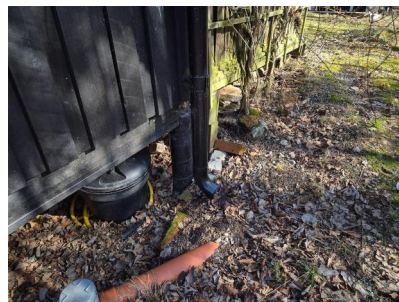
-Vissa stuprör leds ej bort.

-Hängrännor noteras med rensbehov.

Stuprör som ej leds bort kan innebära en ökad fuktbelastning mot plintgrunden.

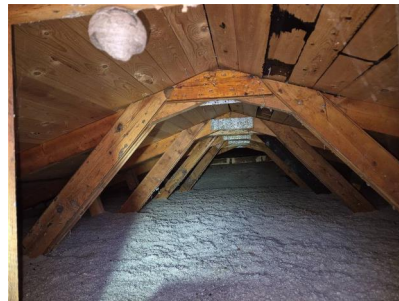
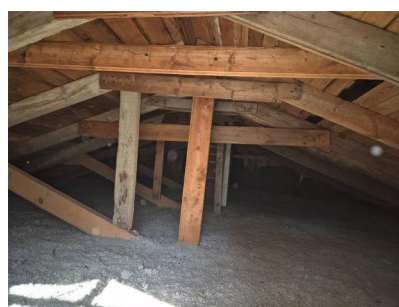
Översiktsbilder tagna från vindsluckorna.

-Vindsutrymna är ej besiktningbara pga lösullsisolering och avsaknad av landgångar, endast besiktigade från vindsluckorna.  
Från vindsluckorna noteras inga brister.  
Fuktkvoten i åtkomligt underlagstak uppmättes till 12%Fk.  
Det finns risk för mikrobiell tillväxt om den relativa fuktigheten (RF) i den omgivande luften är över 75 %. I furuvirke motsvarar det en fuktkvot (FK) på 17%.

En kompletterande besiktning av vindsutrymna rekommenderas om landgångar monteras och vindsutrymna görs framkomliga.

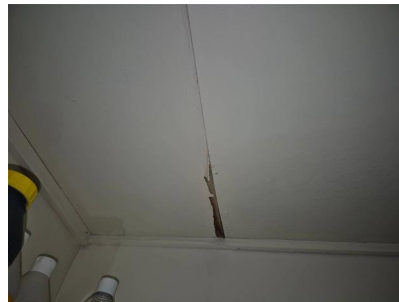
-Takskena bågnar/har släppt.

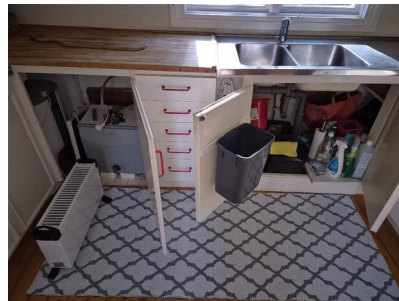
- Fuktskydd saknas i diskbänksskåp.
- Varmvattenberedare olämpligt placerad i kök.

Ovanstående noteringar kan innebära en ökad risk för fuktrelaterade skador i omkringliggande konstruktioner vid tex läckage.
