# Besiktningsprotokoll

Anticimex Överlåtelsebesiktning Nivå 2 i samarbete med Länsförsäkringar  
Fastighetsförmedling

| Fastighetsadress:<br>Kristinelundsvägen 6 | |

| Besiktningsdatum:<br>2025-05-07 | Protokollnummer:<br>68997939 |

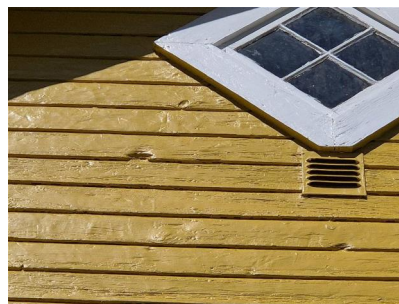
-Övermålade mindre rötskador och torrspäckor förekommer i fasaden.

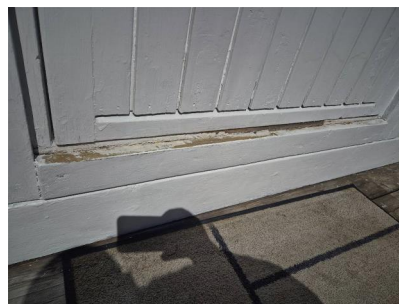
-Tröskelbleck saknas vid vissa dörrar.

Avsaknad av tröskelbleck medför att det finns risk för att vatten kan rinna in och orsaka fuktskador på tröskel och/eller i kringliggande vägg och bjälklag.

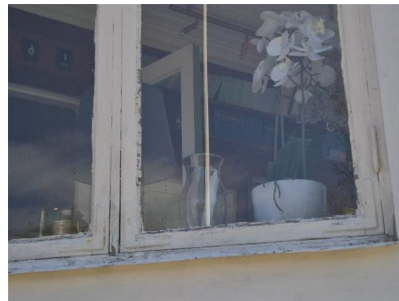
- Otäta fönsterbleck förekommer vid vissa fönster.
- Vissa fönster hade vid besiktningstillfället målnings/underhållsbehov.

Otäta fönsterbleck innebär en ökad risk att vatten tar sig in i väggkonstruktionen med fuktrelaterade skador som följd.

Målning/underhåll av fönster rekommenderas där behov finns.

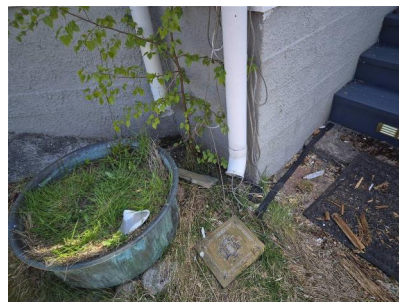
- Stuprör avslutas nära husliv.

Stuprör som avslutas intill husliv (ovan mark) kan medföra en ökad fuktbelastning på grundmur/sockel/krypgrund.

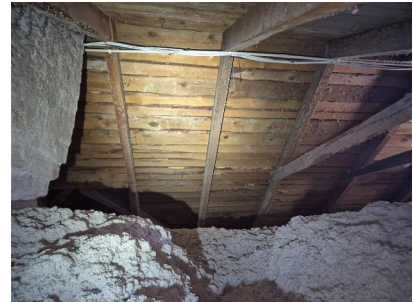
Från luckan noteras att vinden är tilläggsisolerad.

Fuktkvoten i underlagstak vid luckan uppmättes till 9%Fk.

Översiktsbild vind.

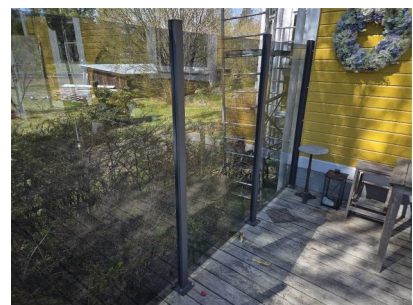
-Altanräcke är ostabilt/bristfälligt monterat.

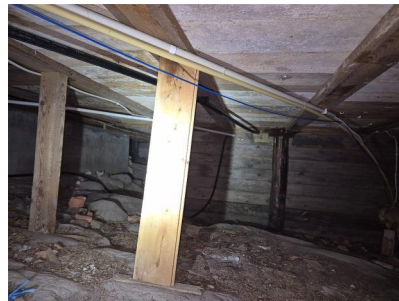
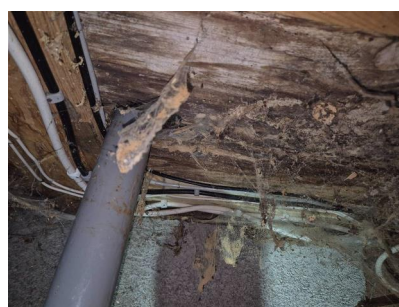
- Vid kontroll av konstruktion i krypgrund noterades fuktvärden över kritisk fuktnivå och det förekommer mikrobiell påväxt.
- Fuktkvoten uppmättes till 18%. Det finns risk för mikrobiell tillväxt om den relativa fuktigheten (RF) i den omgivande luften är över 75 %. I furuvirke motsvarar det en fuktkvot (FK) på 17 %.
- Viss avvikande doft upplevs i krypgrunden.
- Rötskada noteras runt avloppsgenomböring under kök, torra fuktfläckar noteras även på vägg i kökets diskbänkskåp. Se även under Invändigt/Kök.
- Markplast saknas.
- Organiskt material, skiljeväggar av trä/byggspill/trästöttor i direktkontakt med markytan.
- Stöttor av behandlat virke förekommer.

De höga fuktvärdena och den mikrobiella påväxten innebär att grundens klimat under delar av året är för fuktigt. Detta kan i förlängningen leda till rötskador i konstruktionen. För att undvika detta så måste krypgrundens klimat bli torrare.

Montage av krypgrundsavfuktare rekommenderas.

En fördjupad undersökning rekommenderas för att bedöma orsak och omfattning av den avvikande lukten i krypgrunden samt rötskadan runt avlopp under kök och de noterade fuktfläckarna i kökets diskbänkskåp som sannolikt har samband med rötskadan.

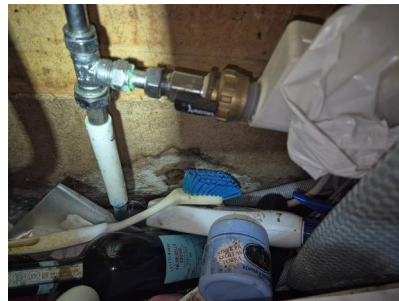
-Vid besiktningstillfället torra fuktfläckar noteras på vägg i diskbänksskåp, från kryppgrunden noteras även rötskada i trossbotten runt avloppsgenomföring från kök.

Se vidare under Utvändigt/Kryppgrund där en fördjupad undersökning rekommenderas för att bedöma orsak och omfattning till detta.

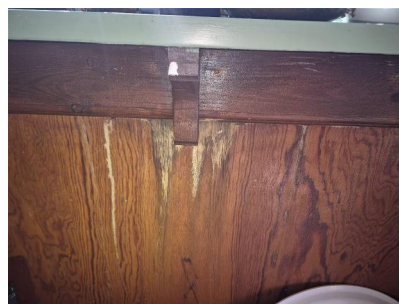
- Rinnmärken/fuktfläckar finns på vägg under fönster.

Fuktfläckar kan bero på olika saker, och kan vara ett tecken på en tidigare eller en pågående fuktskada.

En fördjupad undersökning rekommenderas för att bedöma orsak och omfattning.

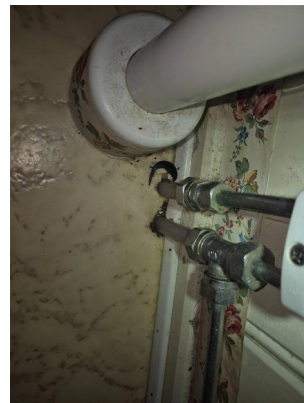
-Otäta rör genomföringar finns i golv.

Detta kan innebära en ökad risk för fuktrelaterade skador i omkringliggande konstruktioner vid tex ett läckage.
