# Besiktningsprotokoll

Anticimex Överlåtelsebesiktning Nivå 2 i samarbete med Länsförsäkringar  
Fastighetsförmedling

| Fastighetsadress:<br>Oxövägen 1 | |

| Besiktningsdatum:<br>2025-06-16 | Protokollnummer:<br>69059784 |

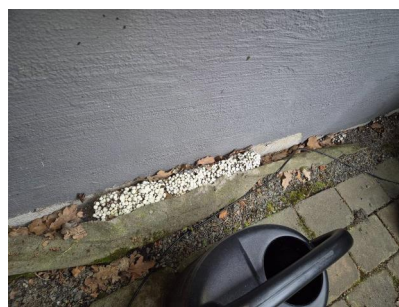
-Utvändigt fuktskydd ligger oskyddat ovan mark.

Risk finns att det utvändiga fuktskyddet skadas och funktionen försämras.

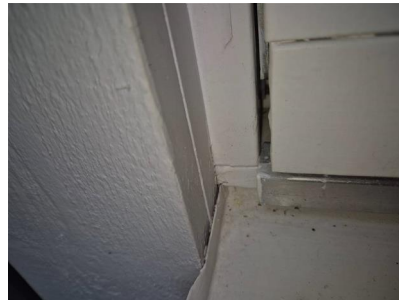
-Mindre otätheter förekommer vid enstaka fönsterblecksinfästningar.

Otätheter vid fönsterblecksinfästningar kan innebära en ökad risk för att vatten tar sig in i väggkonstruktionen med fuktrelaterade skador som följd.

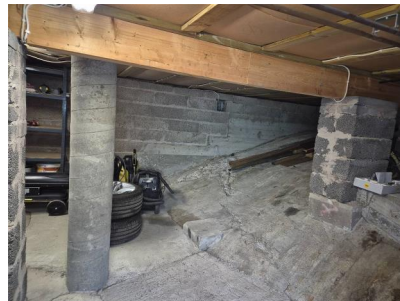
- Vid kontroll av konstruktionen i krypgrund uppmättes fuktvärden under kritisk fuktnivå för mikrobiell tillväxt och normal lukt upplevdes.
- Fuktkvoten uppmättes till 14%Fk i trossbotten/bjälklag.
- Det finns risk för mikrobiell tillväxt om den relativa fuktigheten (RF) i den omgivande luften är över 75 %. I furuvirke motsvarar det en fuktkvot (FK) på 17 %.
- Markplast saknas.
- Tryckt/behandlat virke finns i konstruktion.
- Oisolerade vattenrör noteras i krypgrunden.

Golvbjälklaget ovan den uteluftsventilerade krypgrunden riskerar att drabbas av fuktskador på grund av naturlig fuktpåverkan. Detta kan i sin tur leda till mikrobiella skador (angrepp av mikroorganismer) som kan leda till att mikrobiell lukt sprids till boendemiljön.

Översiktsbild krypgrund.

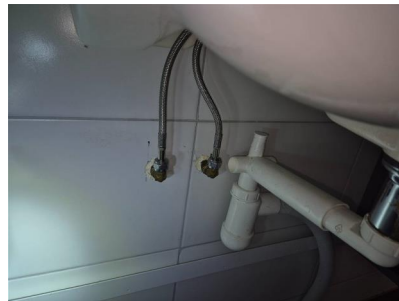
-Täckbrickor saknas vid rörgenomföringar i vägg under kommod.

Avsaknad av täckbrickor kan innebära en ökad risk för fuktrelaterade skador i omkringliggande konstruktioner vid tex läckage från rörkopplingar.

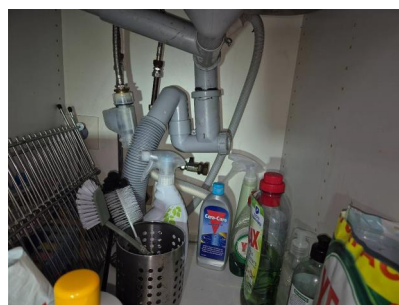
-Fuktskydd saknas i diskbänksskåp.

-Diskmaskinens avloppsslang saknar upphängningsbygel.

Ovanstående noteringar kan innebära en ökad risk för fuktrelaterade skador i omkringliggande konstruktioner.

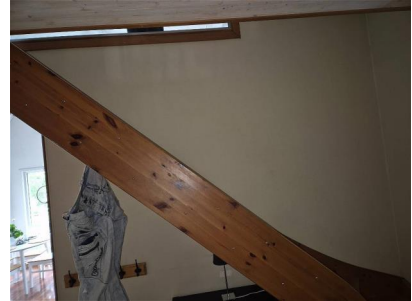
-Trappan saknar fallskydd.
