# Besiktningsprotokoll

Anticimex Överlåtelsebesiktning Nivå 2 i samarbete med Länsförsäkringar  
Fastighetsförmedling

| Fastighetsadress:<br>Mjölknäsvägen 18 | |

| Besiktningsdatum:<br>2025-06-16 | Protokollnummer:<br>69070082 |

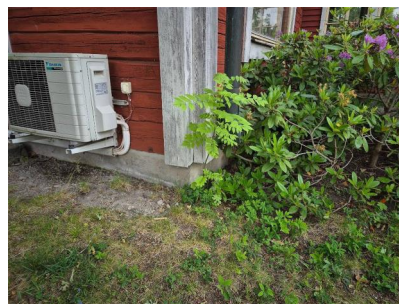
- Kondensvatten från luftvärmepumpens utedel leds inte bort från husgrunden.
- Rabatter finns i anslutning till grundmur/sockel.

Detta innebär en ökad fuktbelastning mot sockel och kryppgrund vilket kan resultera i fuktrelaterade skador.

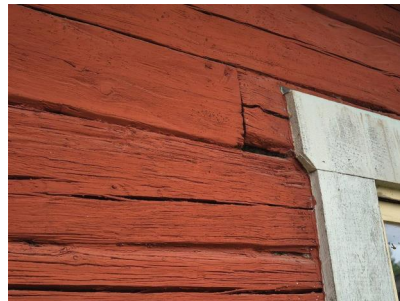
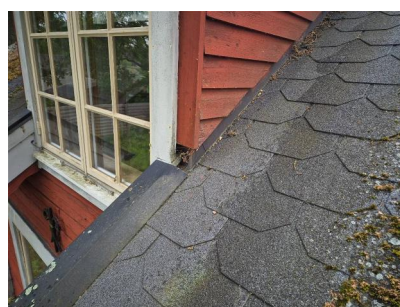
- Glipor/otätheter förekommer i fasaden.
- Fasaden är i behov av målning/underhåll.

Glipor/otätheter i fasaden kan innebära en ökad risk för att vatten tar sig in i väggkonstruktionen med fuktrelaterade skador som följd.

För att förlänga livslängden på fasaden rekommenderas målning/underhåll.

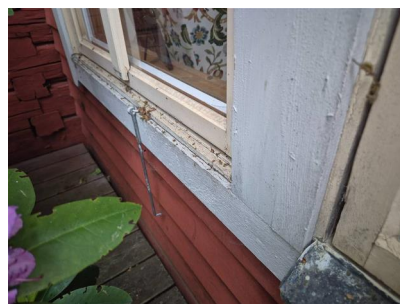
- Lösa/otäta fönsterbleck förekommer.
- Enstaka fönster saknar fönsterbleck.
- Vissa fönster och tillhörande trädetaljer är i behov av målning/underhåll.

Lösa/otäta fönsterbleck och avsaknad av fönsterbleck innebär en ökad risk att vatten tar sig in i väggkonstruktionen med fuktrelaterade skador som följd.

Målning/underhåll rekommenderas där behov finns.

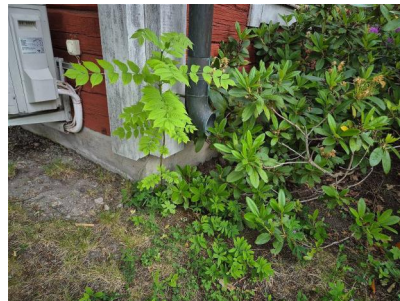
- Stuprör avslutas nära husliv.
- Hängrännor har ett allmänt rensbehov.

Stuprör som avslutas intill husliv (ovan mark) kan medföra en ökad fuktbelastning på sockel och krypgrund med fuktrelaterade skador som följd.

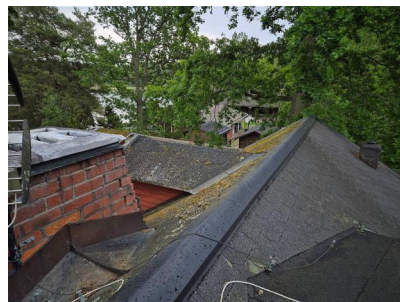
- Papptaket börjar bli äldre.
- Mossa finns på papptaket.
- Skorsten bedöms vara i behov av underhåll.
- Skorsten saknar väderskydd.
- Vissa vindskivor är i behov av målning underhåll.

Ovanstående noteringar kan innebära en ökad risk för fuktrelaterade skador i tak och vidare ner i underliggande konstruktioner.

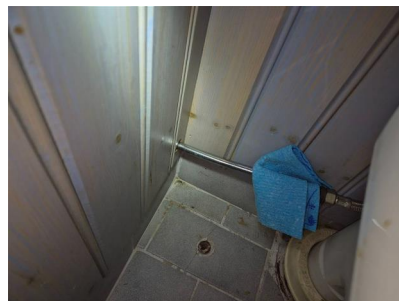
- Utrymmet har äldre yt-/tätskikt.
- Kapad rörgenomföring finns i golv.
- Otät rörgenomföring finns i vägg.

Ovanstående noteringar kan innebära en ökad risk för fuktrelaterade skador i omkringliggande konstruktioner.

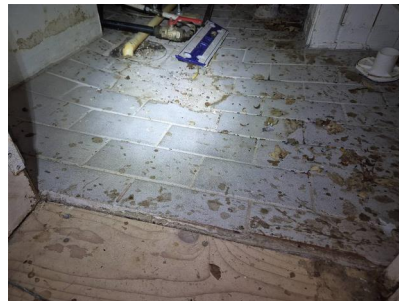
- Våtutrymmet har äldre yt-/tätskikt.
- Rörgenomföringar finns i golv.
- Tätskiktssuppvik saknas mot tröskel.

Fuktindikering i utrymmet gav inga förhöjda fuktindikationer.

Då utrymmet är äldre och har passerat tiden för sin tekniska livslängd rekommenderas en renovering av utrymmet. Kontakta en behörig våtrumsentreprenör för en renovering enligt gällande branschregler. I samband med renoveringen bör omkringliggande konstruktioner kontrolleras för att upptäcka eventuella följdskador.

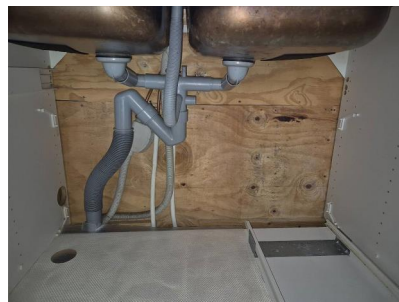
- Fuktskydd saknas i diskbänksskåp.
- Fuktskydd saknas under kyl/frys.
- Diskmaskinens avloppsslang saknar upphängningsbygel.

Ovanstående noteringar kan innebära en ökad risk för fuktrelaterade skador i omkringliggande konstruktioner.

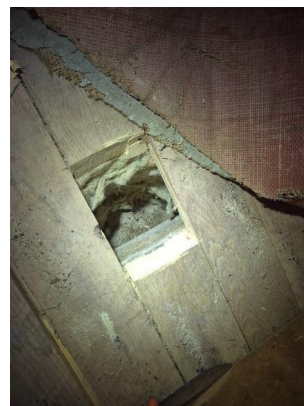
-Vid kontroll av golvkonstruktionen noteras att grundläggningen består av en betongplatta på mark med en uppreglad isolerad golvkonstruktion dikt an mot betongen.

Fuktkvoten uppmättes till 14%Fk i golvregel.

Det finns risk för mikrobiell tillväxt om den relativa fuktigheten (RF) i den omgivande luften är över 75 %. I furuvirke motsvarar det en fuktkvot (FK) på 17 %.

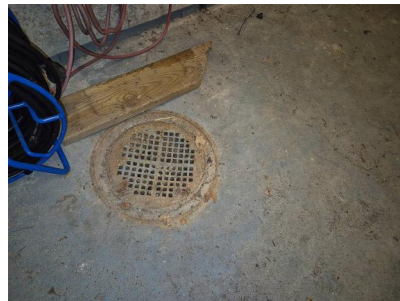
-Äldre rostig gjutjärnsbrunn.

Äldre rostiga gjutjärnsbrunnar och tillhörande avloppsstammar innebär en ökad risk för läckage.

Kontakt med fackman rekommenderas för kontroll och eventuell åtgärd av gjutjärnsbrunn och tillhörande avloppsstammar.
