# Besiktningsprotokoll

Anticimex Överlåtelsebesiktning Nivå 2 i samarbete med Länsförsäkringar  
Fastighetsförmedling

| Fastighetsadress:<br>Näsdalsvägen 10 | |

| Besiktningsdatum:<br>2025-06-25 | Protokollnummer:<br>69088024 |

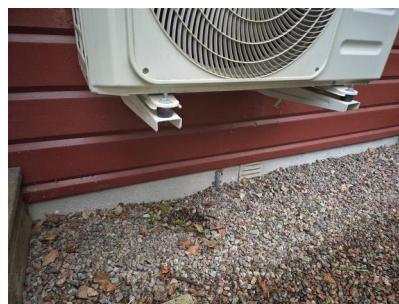
-Kondensvatten från luftvärmepumpens utedel leds inte bort från husgrunden.

Detta medför en ökad fuktbelastning mot sockel och krypgrund.

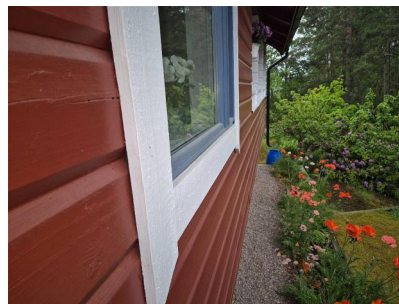
- Enstaka fönster saknar fönsterbleck.
- Otäta fönsterbleck förekommer.
- De flesta isolerglasfönster är äldre.

Avsaknad av och otäta fönsterbleck medför en ökad risk att vatten tar sig in i väggkonstruktionen med fuktrelaterade skador som följd.

De flesta isolerglasfönstren är äldre vilket betyder att tätningen mellan fönsterrutorna kan vara sämre. Detta kan leda till att missfärgning/imma kan uppstå mellan glasrutorna.

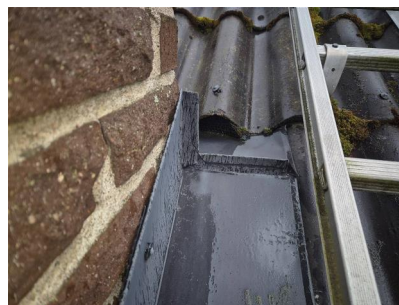
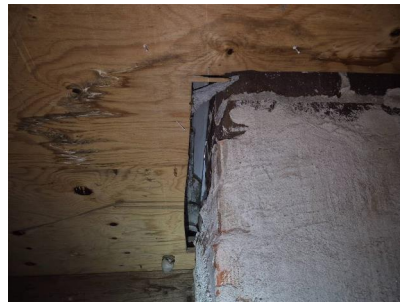
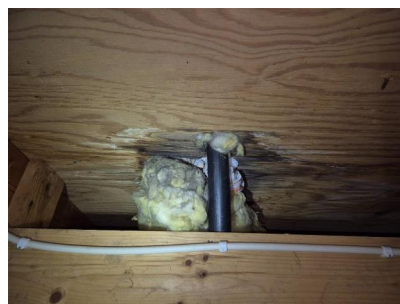
- Yttertaket är äldre.
- Spröd takpapp noteras.
- Takfotsplåt saknas.
- Otätheter runt skorsten, missfärgningar noteras runt skorsten från vinden.
- Taks kruvar har rest sig skapar otätheter.
- Missfärgningar noteras från vinden runt takgenomföring.
- Mossa finns på yttertaket.

Pga av noterade brister rekommenderas kontakt med behörig takentreprenör för en takreovering.

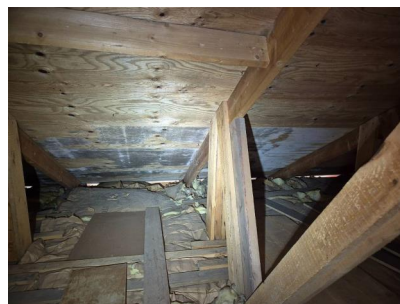
-Vid kontroll av vinden har fuktvärden under kritisk fuktnivå för mikrobiell tillväxt uppmätts, dock finns mikrobiell påväxt på underlagstak. Fuktkvoten i takbjälkar uppmättes till 10%Fk. Det finns risk för mikrobiell tillväxt om den relativa fuktigheten (RF) i den omgivande luften är över 75 %. I furuvirke motsvarar det en fuktkvot (FK) på 17 %.

Den upptäckta mikrobiella påväxten på underlagstaket är ett tecken på att vinden har tillförts eller tillförs fukt inifrån bostaden. Observera att besiktning av bostadens ventilationssystem inte har ingått i uppdraget.

För att komma tillrätta med detta kan fukttillförseln inifrån bostaden behöva minskas. Det kan göras genom att ventilationen i bostaden förbättras samt att eventuella otätheter i vindsbjälklaget (tak-/väggvinklar, taklucka med mera) tätas. Läs Anticimex faktablad om ouppvärmda vindsutrymmen för tips och råd.

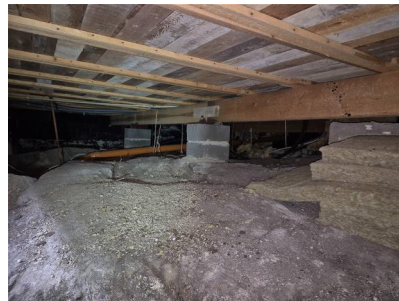
Översiktsbild krypgrund.

- Vid kontroll av konstruktionen i krypgrund uppmättes fuktvärden över kritisk fuktnivå för mikrobiell tillväxt.
- Fuktkvoten uppmättes till 19%Fk i trossbotten/bjälklag.
- Det finns risk för mikrobiell tillväxt om den relativa fuktigheten (RF) i den omgivande luften är över 75 %. I furuvirke motsvarar det en fuktkvot (FK) på 17 %.
- Markplast saknas.
- Organiskt material finns på markytan.

Uteluftsventilerade krypgrunder med bjälklag av organiskt material har ofta fuktskador på grund av naturlig fuktpåverkan. Detta kan resultera i mikrobiella skador.

För att undvika detta så måste grundens klimat bli torrare. Läs Anticimex faktablad om uteluftsventilerade krypgrunder för tips och råd.

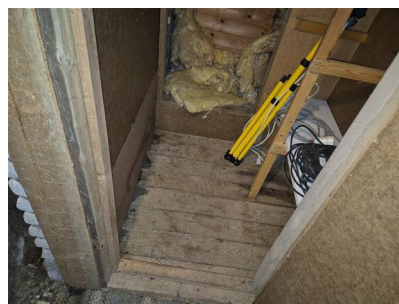
- Förrådsdel byggd av organiskt material finns i krypgrunden.
- Förhöjda fuktvärden uppmättes i förrådsdelens trägolv.

Då träkonstruktioner i en krypgrund medför risker för rötskador och mikrobiella angrepp rekommenderas det att det uppbyggda förrådet avlägsnas.

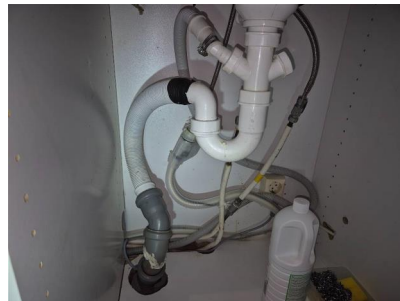
- Fuktskydd saknas i diskbänkskåp.
- Diskmaskinens avloppsslang saknar upphängningsbygel.

Ovanstående noteringar kan innebära en ökad risk för fuktrelaterade skador i omkringliggande konstruktioner.

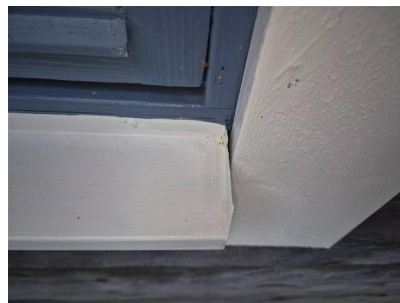
-Otäta fönsterbleck förekommer.

Otäta fönsterbleck innebär en ökad risk att vatten tar sig in i väggkonstruktionen med fuktrelaterade skador som följd.

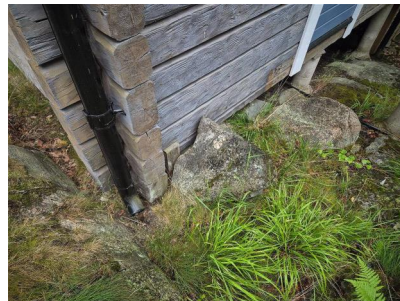
- Hängrännor har ett bristfälligt fall.
- Stuprör leds ej bort.

Stuprör som inte leds bort innebär en ökad fuktbelastning mot plintgrunden.

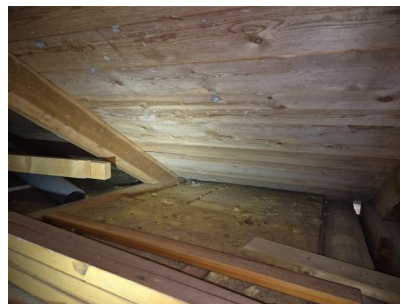
-Vid kontroll av vinden har fuktvärden under kritisk fuktnivå för mikrobiell tillväxt uppmätts, dock finns mikrobiell påväxt på underlagstak. Fuktkvoten i underlagstak/takbjälkar uppmättes till 13%Fk. Det finns risk för mikrobiell tillväxt om den relativa fuktigheten (RF) i den omgivande luften är över 75 %. I furuvirke motsvarar det en fuktkvot (FK) på 17 %.

Den upptäckta mikrobiella påväxten på underlagstaket är ett tecken på att vinden har tillförts eller tillförs fukt inifrån bostaden. Observera att besiktning av bostadens ventilationssystem inte har ingått i uppdraget.

För att komma tillrätta med detta kan fukttillförseln inifrån bostaden behöva minskas. Det kan göras genom att ventilationen i bostaden förbättras samt att eventuella otätheter i vindsbjälklaget (tak-/väggvinklar, taklucka med mera) tätas. Läs Anticimex faktablad om oppvärmda vindsutrymmen för tips och råd.

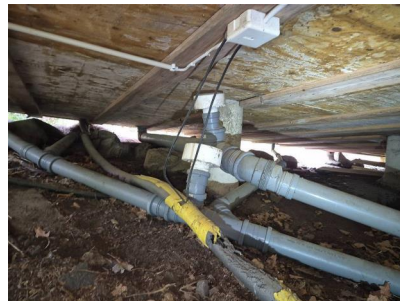
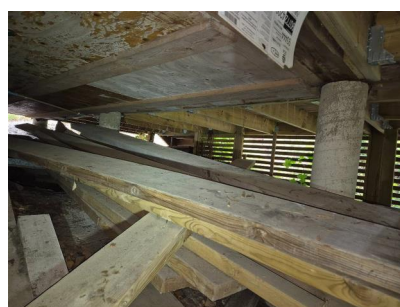
- Viss mikrobiell påväxt förekommer på delar av trossbotten.
- Bristfälligt uppfästa avloppsrör noteras i plintgrunden.
- Organiskt material finns på markytan.

Golvbjälklaget ovan den uteluftsventilerade plintgrunden riskerar att drabbas av fuktskador på grund av naturlig fuktpåverkan. Detta kan i sin tur leda till mikrobiella skador (angrepp av mikroorganismer) som kan leda till att mikrobiell lukt sprids till boendemiljön.

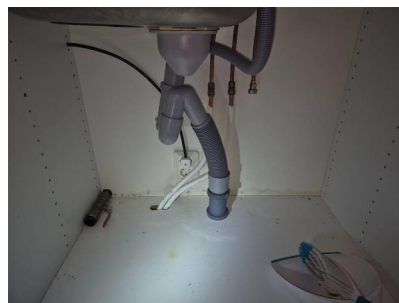
-Fuktskydd saknas i diskbänksskåp.

Utan fuktskydd är det svårt att upptäcka läckage från rörledningar. Vatten kan då tränga in i omkringliggande konstruktioner och orsaka fuktskador.

För att upptäcka eventuella läckage, installera ett fuktskydd.

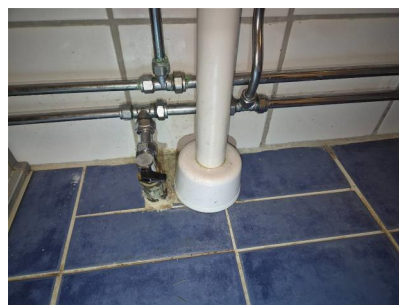
- Våutrymmet har äldre yt-/tätskikt.
- Rör genomföringar finns i golv.
- Golvbrunnens tätskikt är felmonterat, sticker fram under klämring.

Fuktindikering i utrymmet gav inga förhöjda fuktindikationer.

Då utrymmet bedöms vara äldre och har passerat tiden för sin tekniska livslängd rekommenderas en renovering av utrymmet. Kontakta en behörig våtrumsentreprenör för en renovering enligt gällande branschregler. I samband med renoveringen bör omkringliggande konstruktioner kontrolleras för att upptäcka eventuella följdskador.
