# Besiktningsprotokoll

Anticimex Överlåtelsebesiktning Nivå 2 i samarbete med Länsförsäkringar  
Fastighetsförmedling

| Fastighetsadress:<br>Solsalavägen 11 | |

| Besiktningsdatum:<br>2025-06-30 | Protokollnummer:<br>69098435 |

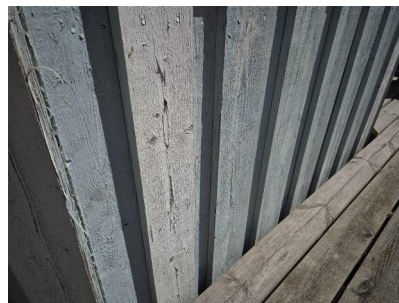
-Fasaden är i behov av målning/underhåll, gäller även knutbrädor och vindskivor.

För att förlänga livslängden å fasaden, knutbrädor och vindskivor rekommenderas målning/underhåll.

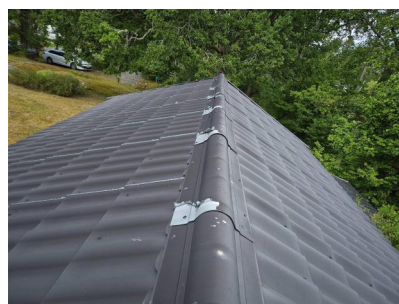
-Yttertaken är äldre.

-Färgsläpp noteras på plåttaken.

-Vissa skruvar har släppt, vilket skapar otäta skruvhål.

Ovanstående noteringar kan innebära en ökad risk för rostskador i tak och fuktrelaterade skador i tak och vidare ner i underliggande konstruktioner.

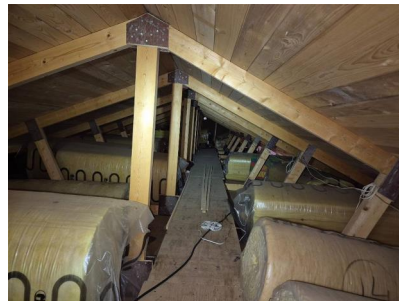
Översiktsbild vind.

-Vid kontroll av vinden har fuktvärden under kritisk fuktnivå för mikrobiell tillväxt uppmätts, dock förekommer viss mikrobiell påväxt på underlagstak.

Fuktkvoten i underlagstak/takbjälkar uppmättes till 9%Fk.

Den upptäckta mikrobiella påväxten på underlagstaket är ett tecken på att vinden har tillförts eller tillförs fukt inifrån bostaden. Observera att besiktning av bostadens ventilationssystem inte har ingått i uppdraget.

För att komma tillrätta med detta kan fukttillförseln inifrån bostaden behöva minskas. Det kan göras genom att ventilationen i bostaden förbättras samt att eventuella otätheter i vindsbjälklaget (tak-/väggvinklar, taklucka med mera) tätas. Läs Anticimex faktablad om oppvärmade vindsutrymmen för tips och råd.

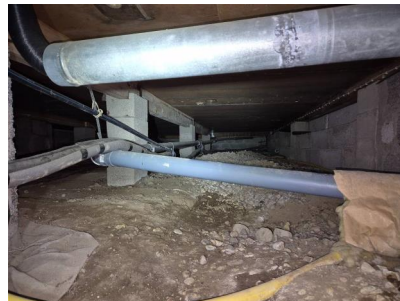
Översiktsbild krypgrund stora delen.

-Vid kontroll av konstruktion i krypgrund noterades fuktvärden över kritisk fuktnivå och det förekommer mikrobiell påväxt på trossbotten i den stora krypgrundsdelen.

Fuktkvoten uppmättes till 20%Fk i den stora delens trossbotten/bjälklag, och 17%Fk i den lilla delens trossbotten/bjälklag.

-Markplast saknas i båda utrymmena.

-Organiskt material/byggspill förekommer på markytan i den stora delen.

-Otätheter förekommer i grundmur där ursprungsdelen och tillbyggnadsdelen möts(stora krypgrundsdelen.)

De höga fuktvärdena och den mikrobiella påväxten innebär att grundens klimat under delar av året är för fuktigt. Detta kan i förlängningen leda till rötskador i konstruktionen. För att undvika detta så måste krypgrundens klimat bli torrare.

För att undvika detta så måste grundens klimat bli torrare. Läs Anticimex faktablad om uteluftsventilerade krypgrunder för tips och råd.

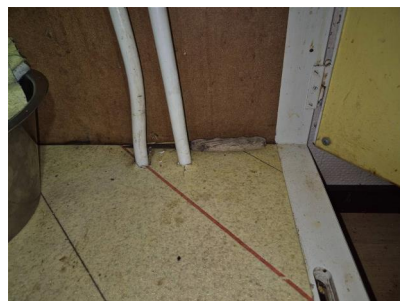
-Diskbänksskåpets fuktskydd saknar uppvik samt otätheter finns runt rör genomföringar.

-Fuktskydd saknas under kyl/frys

-Diskmaskinens avloppsslang saknar upphängningsbygel.

Ovanstående noteringar kan innebära en ökad risk för fuktrelaterade skador i omkringsliggande konstruktioner.
