## Utlåtande över ÖVERLÅTELSEBESIKTNING Nivå 2

Djurö 4:298

Lillgårdsvägen 5, 139 73 Djurhamn

## Överlåtelsebesiktning för säljare enligt SBR-modellen

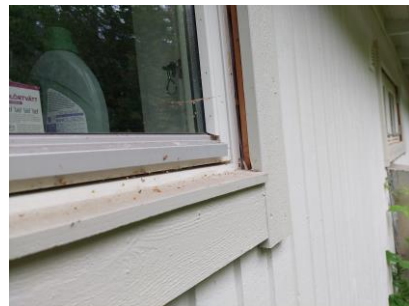
Fönsterbleck saknas delvis vid de nya fönstren.  
Fodret sluter inte tätt mot fönsterkarmen vid  
duschrummet.  
Se riskanalys.

Noterade brister innebär en risk för fuktrelaterade skador på bakomvarande konstruktioner.

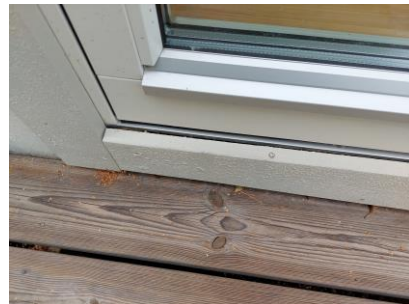
Tröskelbleck saknas vid altandörrarna.  
Se riskanalys.

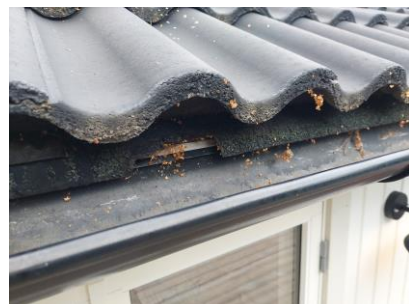
Underlagspappen ut mot takfoten är skadad.  
När takfotsplåt saknas och pappen sticker ut utanför  
takpannorna "äter" solen upp pappen över tid.  
Skorstenens kragplåt sluter inte tätt mot teglet.  
Se riskanalys.

Noterade brister innebär en risk för fuktrelaterade skador på underliggande konstruktioner.

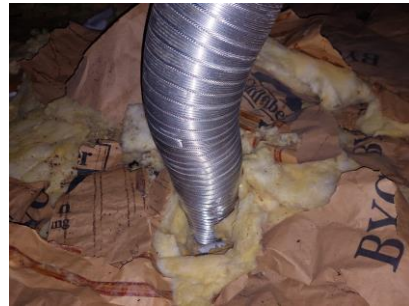
Isolering (brandklassad) saknas runt imkanalen.  
Se riskanalys.  
Fuktmätning är utförd.  
Se bifogat fuktmätningsprotokoll.  
Utrymmet där landgång saknas besiktades inte.

Då imkanalen saknar brandklassad isolering innebär det en brandrisk. På en oisolerad kanal riskerar det även att bildas kondens vintertid som kan orsaka fuktskador i innertaket.
