# Besiktningsprotokoll

Anticimex Överlåtelsebesiktning Nivå 2 i samarbete med Länsförsäkringar  
Fastighetsförmedling

| Fastighetsadress:<br>Ellabergsvägen 5 | |

| Besiktningsdatum:<br>2025-08-12 | Protokollnummer:<br>69196977 |

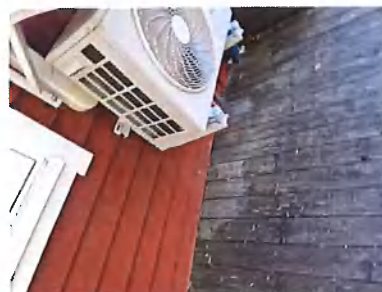
Kondensvatten från luftvärmepumpens utedel leds inte bort från husgrunden.

Detta medför ökad risk för att vatten tränger in i anslutande konstruktioner, vilket i sin tur kan leda till fuktrelaterade skador. Observera att besiktning av byggnadens värmesystem eller värmepumpen inte har ingått i uppdraget.

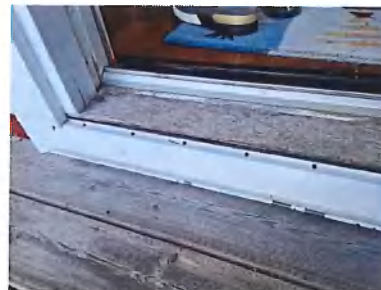
Tröskelbleck är otäta vid infästningar.

Eftersom tröskelblecken är otäta finns risk att vatten rinner in i väggen vilket i sin tur kan leda till fuktskador i väggkonstruktionen.

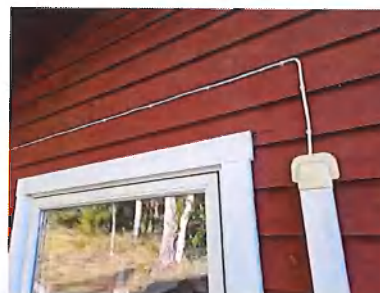
Överbleck saknas ovan fönster.

Avsaknad av bleck ovanför fönster medför en ökad risk för att vatten kan rinna in och orsaka fuktrelaterade skador i omkringliggande konstruktioner.

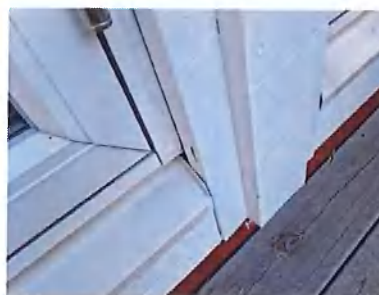
Fönsterbleck är otäta vid infästningar.

Eftersom fönsterblecken är otäta finns risk att vatten rinner in i väggen vilket i sin tur kan leda till fuktskador i väggkonstruktionen.

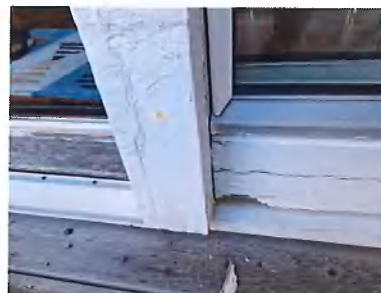
Fönster vid altandörr har mindre rötskador.  
Fönster är i behov av målning/underhåll.

Träkonstruktioner där målningsbehov finns riskerar att få fukt- och rötskador på grund av sämre vattenavvisande förmåga. För att öka livslängden rekommenderas målning och underhåll. I samband med ommålning rekommenderas att de rötskadade delarna byts ut.

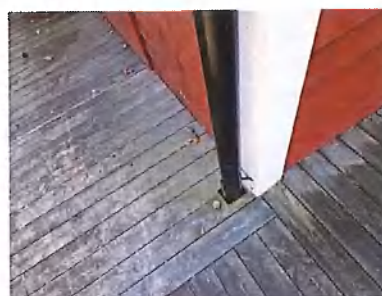
Stuprör avslutas nära husliv.

Stuprör som avslutas intill husliv (ovan mark) kan medföra en ökad fuktbelastning på grundmur/sockel med fuktrelaterade skador som följd.

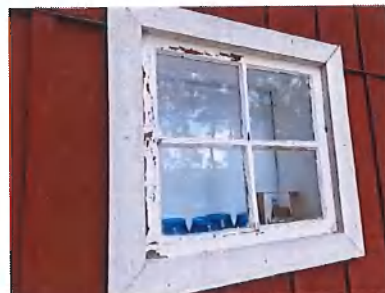
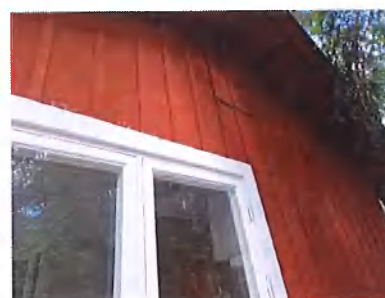
Fönster är i behov av målning/underhåll.  
Fönsterbleck och överbleck saknas på gavelfönster.

Fönsterbågar och fönsterkarmar där målningsbehov finns riskerar att få fukt- och rötskador på grund av sämre vattenavvisande förmåga.

För att öka livslängden på fönster rekommenderas målning och underhåll.

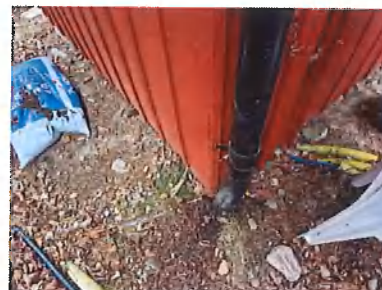
Stuprör avslutas nära husliv.

Stuprör som avslutas intill husliv (ovan mark) kan medföra en ökad fuktbelastning på grundmur/sockel med fuktrelaterade skador som följd.
