Besiktningssprotokoll

Anticimex Överlåtelsebesiktning Nivå 2 i samarbete med Länsförsäkringar
Fastighetsförmedling

Fastighetsbeteckning: Sollenkroka 1:72	
Fastighetsägare: Frida Engström	
Fastighetsadress: Skogshöjdsvägen 8	
Postnummer: 13974	Ort: Djurhamn

Besiktningdatum: 2026-03-23	Protokollnummer: 69603345
Temperatur: +9 °C	Väderlek: Halvklart
Tekniker: Jonnie Loberg	
E-post: Jonnie.Loberg@anticimex.se	
Kontor: Stockholm Syd	
Närvarande: Fastighetsägare Jonnie Loberg, Anticimex. 072-1453934.

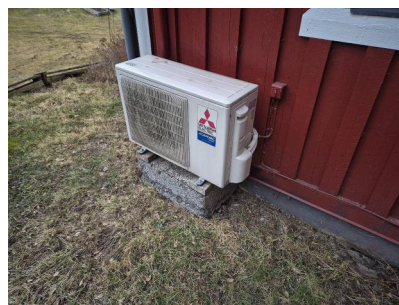
-Kondensvatten från luftvärmepumpens utedel leds inte bort från husgrunden.

Detta kan innebära en ökad fuktbelastning mot sockel och krypgrund.

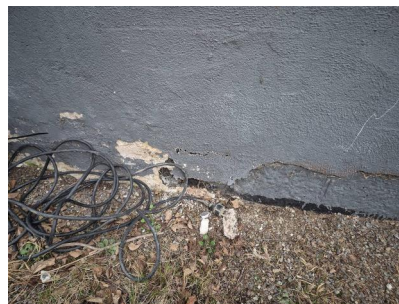
-Mindre färgsläpp förekommer på sockel.

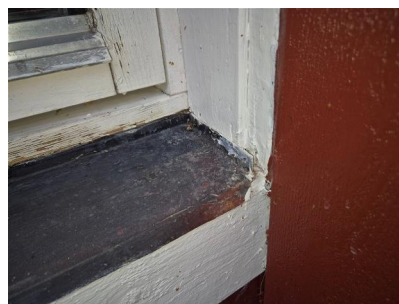
- Otätheter förekommer vid vissa fönsterbleck.
- Vissa isolerglasfönster är äldre.
- Vissa fönster är i behov av målning/underhåll.
- Enstaka ruta noteras sprucken på souterängplan.

Otätheter vid fönsterbleck kan innebära en ökad risk att vatten tar sig in i väggkonstruktionen med fuktrelaterade skador som följd.

Befintliga fönster är äldre vilket betyder att tätningen mellan fönsterrutorna kan vara sämre. Detta kan leda till att missfärgning/imma kan uppstå mellan glasrutorna.

Målning/underhåll rekommenderas där behov finns.

Den spruckna rutan bör bytas ut.

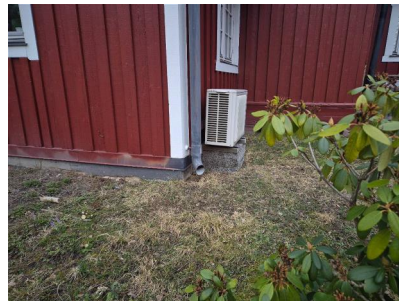
-Vissa stuprör leds ej bort.

Stuprör som inte leds bort kan innebära en ökad fuktbelastning mot husgrunden.

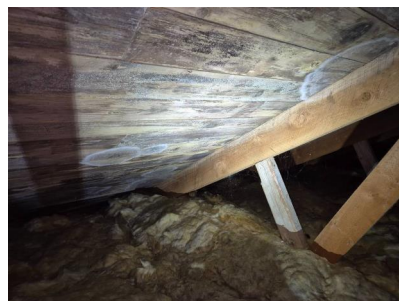
- Vid kontroll av vinden uppmättes fuktvärden över kritisk fuktnivå för mikrobiell tillväxt och mikrobiell påväxt finns på underlagstaket. Fuktkvoten uppmättes till 22-26%Fk i underlagstak/takbjälkar. Det finns risk för mikrobiell tillväxt om den relativa fuktigheten (RF) i den omgivande luften är över 75 %. I furuvirke motsvarar det en fuktkvot (FK) på 17 %.
- Ena delen av vinden är ej besiktningsbar då landgångar saknas på den delen.
- Bristfällig takfotsventilering.

En fördjupad undersökning rekommenderas för att bedöma orsak och omfattning av vindens fuktproblematik.

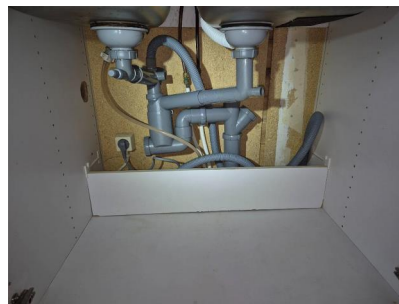
- ⚠ -Fuktskydd saknas i diskbänksskåp.
- Fuktskydd saknas under kyl/frys.
- Diskmaskinens avloppsslang saknar upphängningsbygel.

Utan fuktskydd är det svårt att upptäcka läckage från rörledningar och vitvaror. Vatten kan då tränga in i omkringliggande konstruktioner och orsaka fuktskador.

När upphängningsbygel saknas ökar risken för brott på slangen med läckage som möjlig följd.

För att upptäcka eventuella läckage, installera fuktskydd.

För att hindra brott på avloppsslang rekommenderas komplettering av upphängningsbygel.

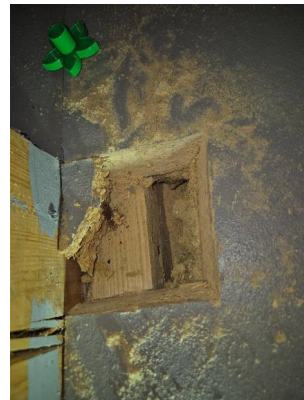
-Vid kontroll av konstruktion noteras att grundläggningen består av en uppreglad isolerad golvkonstruktion dikt an mot betongplatta på mark utan underliggande isolering.

Fuktkvoten uppmättes till 18%Fk i golvregel.

Det finns risk för mikrobiell tillväxt om den relativa fuktigheten (RF) i den omgivande luften är över 75 %. I furuvirke motsvarar det en fuktkvot (FK) på 17 %.

En fördjupad undersökning rekommenderas för att bedöma orsak och omfattning. Det är viktigt att tänka på att denna rekommendation om fördjupad undersökning gäller alla utrymmen där denna golvkonstruktion förekommer.

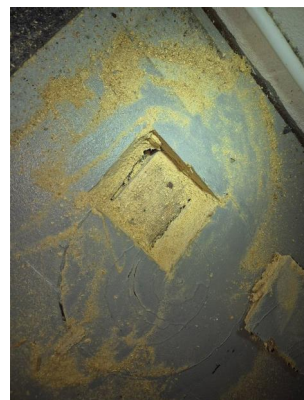
-Vid kontroll av konstruktion noteras att grundläggningen består av en uppreglad isolerad golvkonstruktion dikt an mot betongplatta på mark utan underliggande isolering.

Fuktkvoten uppmättes till 18%Fk i golvregel.

Det finns risk för mikrobiell tillväxt om den relativa fuktigheten (RF) i den omgivande luften är över 75 %. I furuvirke motsvarar det en fuktkvot (FK) på 17 %.

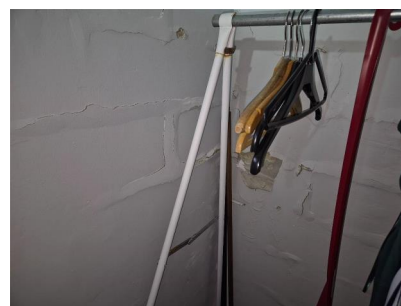
-Puts/färgsläpp finns på vägg.

Detta uppstod pga tidigare felriktat stuprör som åtgärdats. Se muntligt lämnade upplysningar.

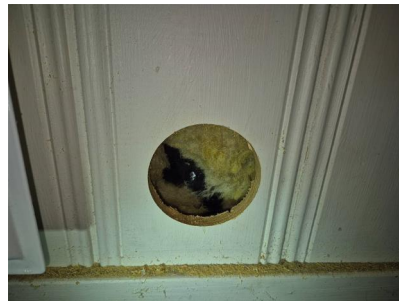
-Vid kontroll av konstruktion noteras att väggens uppbyggnad består av souterränggrundmur med en påreglad isolerad väggkonstruktion dikt an.

Den relativa fuktigheten uppmättes till 62%RF.

Det finns risk för mikrobiell tillväxt om den relativa fuktigheten (RF) i den omgivande luften är över 75 %. I furuvirke motsvarar det en fuktkvot (FK) på 17 %.

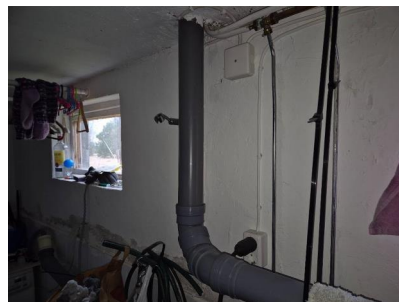
- Tätskikt finns ej i utrymmet.
- Utanpåliggande avloppsrör är bristfälligt uppfäst(se bild).

Avsaknad av tätskikt kan innebära en ökad risk för fuktrelaterade skador.

Bristfällig uppfästning av avloppsrör innebär en ökad risk för läckage.
