# Besiktningsprotokoll

Anticimex Överlåtelsebesiktning Nivå 2 i samarbete med Länsförsäkringar  
Fastighetsförmedling

| Fastighetsadress:<br>Hinsaringen 42 | |

| Besiktningsdatum:<br>2026-01-21 | Protokollnummer:<br>69461657 |

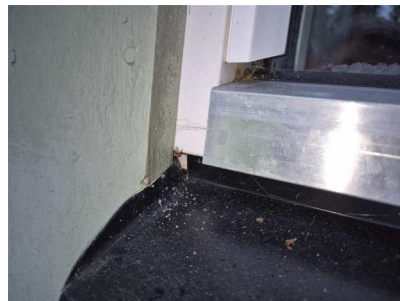
- Mindre otätheter förekommer vid enstaka fönsterbleck.
- Isolerglasfönster börjar bli äldre.

Otätheter vid fönsterbleck kan innebära en ökad risk att vatten tar sig in i väggkonstruktionen med fuktrelaterade skador som följd.

Äldre isolerglasfönster kan innebära att tätningen mellan fönsterrutorna kan vara/börja bli sämre. Detta kan leda till att missfärgning/imma kan uppstå mellan glasrutorna.

Inga tecken på anlöpning noterades vid besiktningstillfället.

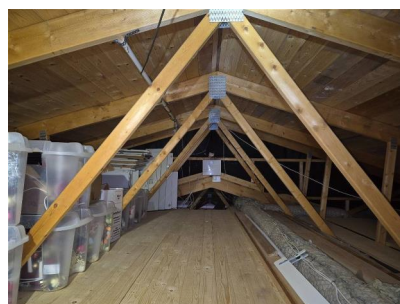
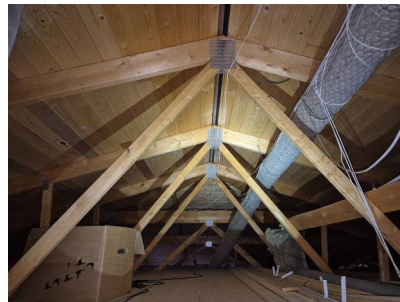
Fuktkvoten uppmättes till 14%Fk i underlagstak/takbjälkar. Det finns risk för mikrobiell tillväxt om den relativa fuktigheten (RF) i den omgivande luften är över 75 %. I furuvirke motsvarar det en fuktkvot (FK) på 17 %.

Översiktsbilder över de båda vindsutrymmena.

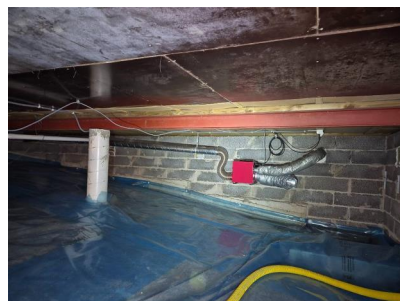
- Krypgrund med installerad avfuktare.
- Påväxt finns lokalt på trossbotten, denna bedöms ha uppstått innan installation av avfuktare.

Fuktkvoten i bjälklag uppmättes till 12%Fk.

Översiktsbild krypgrund.

I husets krypgrund finns en krypgrundsavfuktare installerad. Syftet med denna installation är att genom avfuktning hålla fuktigheten i krypgrunden på en så låg nivå att ingen tillväxt av mikroorganismer är möjlig. För att detta ska fungera är det viktigt att installationen servas årligen med bland annat filterbyte och kontroll av inställningar så att fuktigheten inte stiger.

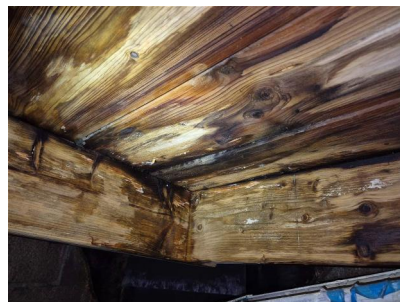
- Rötskador noteras i entrétrappans underliggande trall/träkonstruktion.

Kontakt med fackman rekommenderas för kontroll och åtgärd.

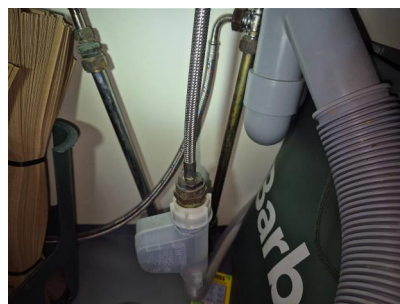
-Ej klamrade vattenledningar i diskbänksskåp.

Detta kan innebära en ökad risk för rörbrott med läckage som följd.

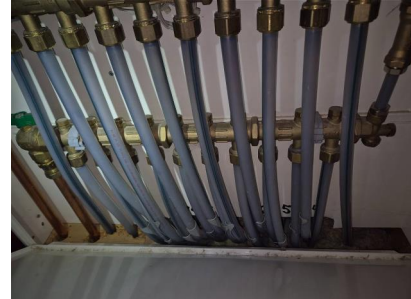
- Våtrummet har äldre yt-/tätskikt.
- Installationsskåp för vattenburen golvvärme saknar vattentät botten och skvallerrör.

Ovanstående noteringar kan innebära en ökad risk för fuktrelaterade skador i omkringliggande konstruktioner.
