# Besiktningsprotokoll

Anticimex Överlåtelsebesiktning Nivå 2 i samarbete med Länsförsäkringar  
Fastighetsförmedling

| Fastighetsbeteckning:<br>Skevik 9:7 | |
| Fastighetsadress:<br>Munkvägen 14 | |

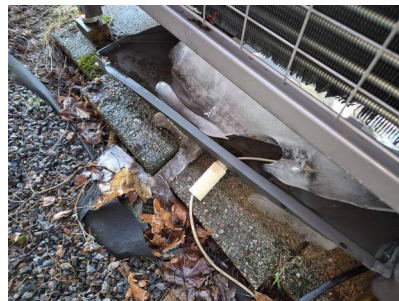
-Avledning av kondensvatten från luft/vattenvärmepumpens utedel är otillräcklig.

Detta kan innebära en ökad fuktbelastning mot husgrunden.

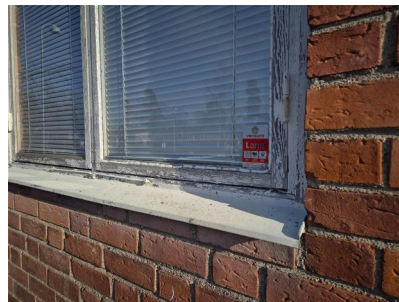
- Fönster är i behov av målning/underhåll.
- Enstaka fönsterruta noteras sprucken.

Målning underhåll av fönster och tillhörande trädetaljer rekommenderas.

Den spruckna rutan bör bytas.

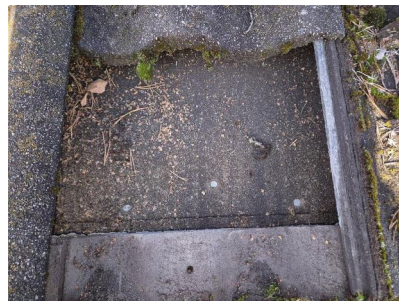
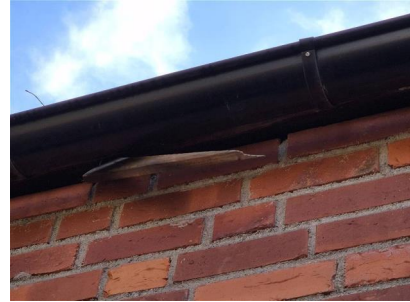
- Yttertaket bedöms vara/börja bli äldre.
- Synliga spikhuvuden noteras i takpapp(se bild 1).
- Takfotsplåt saknas.
- Del av vindskiveplåt saknas, vindskiva där plåt saknas noteras vara i behov av målning/underhåll.
- Nockband saknas.
- Nockpannor ej överlappade av vindskiveplåtar.
- Färgsläpp på visa plåtdetaljer tex takgenomföringar för ventilation.
- Mindre skada på takfot noteras lokalt(se bild 2).
- Begränsat taksprång på gavar.
- Mossa förekommer på takpannor.

Ovanstående noteringar kan innebära en ökad risk för fuktrelaterade skador i tak och vidare ner i underliggande konstruktioner.  
Inga tecken på läckage/fuktgenomträngning noterades från vinden.

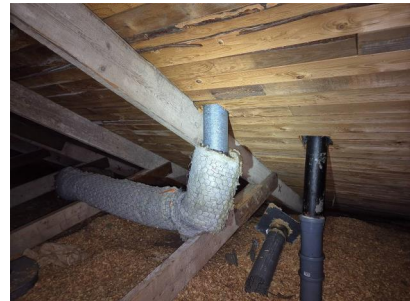
-Bristfälligt isolerat ventilationsrör noteras på vinden.

Fuktkvoten i underlagstak/takbjälkar uppmättes till ca 14%Fk. Det finns risk för mikrobiell tillväxt om den relativa fuktigheten (RF) i den omgivande luften är över 75 %. I furuvirke motsvarar det en fuktkvot (FK) på 17 %.

Det rekommenderas att ventilationsröret isoleras ordentligt för att undvika eventuell risk för kondensproblematik.

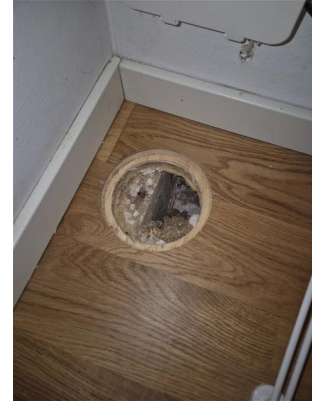
-Uppreglad golvkonstruktion ovan betongplatta på mark utan underliggande isolering förekommer på entréplanet.

Vid kontroll av konstruktion uppmättes fuktvärden under kritisk nivå för mikrobiell tillväxt.

Befintlig golvkonstruktion och eventuella väggsyllar riskerar att drabbas av fuktskador på grund av naturlig fuktpåverkan. Detta i sin tur kan leda till mikrobiella skador (angrepp av mikroorganismer) som kan resultera i att mikrobiell lukt sprids till boendemiljön. Om väggsyllarna är tryckimpregnerade kan även en kemisk lukt förekomma.

-Vid kontroll av konstruktion noteras att grundläggningen består av betongplatta på mark utan underliggande isolering med en isolerad uppreglad golvkonstruktion dikt an.  
Fuktkvoten uppmättes till 13%Fk i golvregel.  
Det finns risk för mikrobiell tillväxt om den relativa fuktigheten (RF) i den omgivande luften är över 75 %. I furuvirke motsvarar det en fuktkvot (FK) på 17 %.

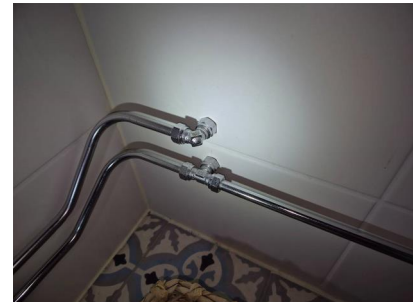
-Rörgenomföringar i vägg saknar täckbrickor.

Detta kan innebära en ökad risk att vatten tar sig in i väggkonstruktionen vid ett eventuell läckage.

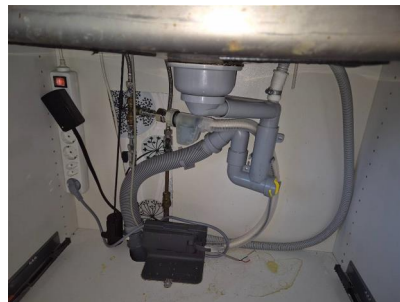
- Fuktskydd saknas i diskbänksskåp.
- Fuktskydd saknas under kyl/frys.
- Diskmaskinens avloppsslang saknar upphängningsbygel.
- Ej klamrade vattenledningar i diskbänksskåp.

Ovanstående noteringar kan innebära en ökad risk för fuktrelaterade skador i omkringliggande konstruktioner.
