# Besiktningsprotokoll

Anticimex Överlåtelsebesiktning Nivå 2 i samarbete med Länsförsäkringar  
Fastighetsförmedling

| Fastighetsadress:<br>Bankir Zethraeus Väg 102 | |

| Besiktningsdatum:<br>2026-03-10 | Protokollnummer:<br>69590247 |

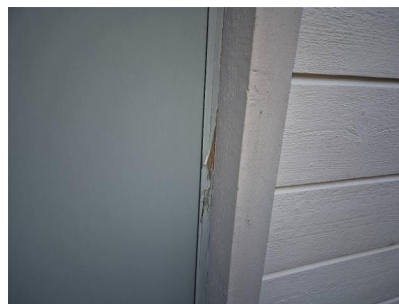
-Dörr till groventré/tvättstuga har mindre målnings/underhållsbehov.

Målning/underhåll rekommenderas där behov finns.

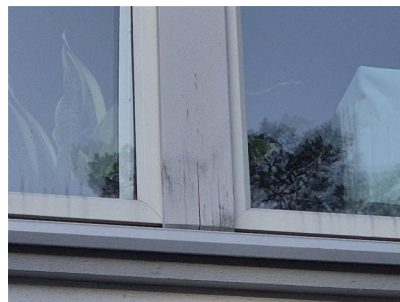
-Enstaka fönster har mindre målningsbehov.

Målning/underhåll rekommenderas där behov finns.

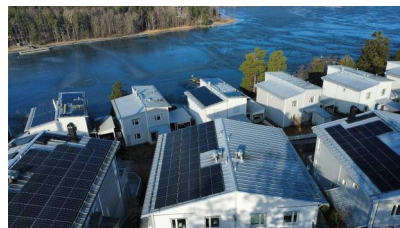
-Pga av hög höjd har yttertaket besiktigats med drönare. Då monterade solceller täcker mestadelen av taket så har endast mindre delar av taket kunnat besiktigas. På synliga delar noteras inga brister och inga tecken på fuktgenomträngning/läckage noteras från vinden.

Översiktsbild av yttertaket taget med drönare.

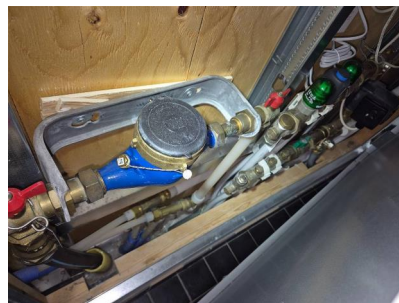
-Våutrymmets yt-/tätskikt är/börjar bli äldre.  
-Rör genomföringar finns i golv i uppbyggd klack.  
-Fördelningsskåp för vatten och golvvärme saknar vattentät botten och skvallerrör.

Eftersom funktionen, som innebär att ytskiktet/tätskiktet ska vara vattentätt, kan vara nedsatt finns en ökad risk att vatten tränger igenom ytskiktet/tätskiktet med vattenskador i omkringliggande konstruktioner som följd.

Fuktindikering i utrymmet gav inga förhöjda fuktindikationer.

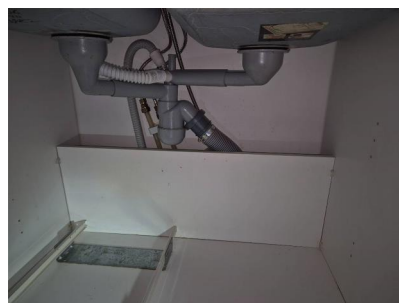
- Fuktskydd saknas i diskbänkskåp.
- Diskmaskinens avloppsslang saknar upphängningsbygel.

Utan fuktskydd är det svårt att upptäcka läckage från rörledningar. Vatten kan då tränga in i omkringliggande konstruktioner och orsaka fuktskador. För att upptäcka eventuella läckage, installera fuktskydd.

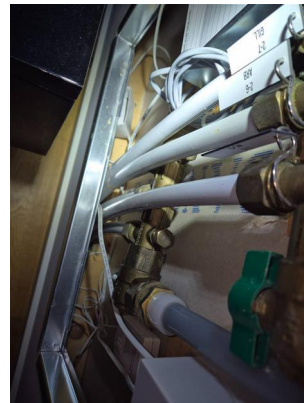
-Installationsskåp för vatten och golvvärme saknar vattentät botten och skvallerrör.

Detta kan innebära att eventuella läckage inte upptäcks i tid, vilket kan leda till fuktrelaterade skador i omkringliggande konstruktioner.
