# Besiktningsprotokoll

Anticimex Överlåtelsebesiktning Nivå 2 i samarbete med Länsförsäkringar  
Fastighetsförmedling

| Fastighetsadress:<br>Backvägen 19 | |

| Besiktningsdatum:<br>2026-02-25 | Protokollnummer:<br>69566932 |

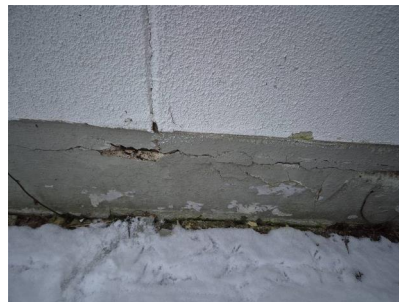
-Sprickor finns i sockel.

Detta kan leda till fukt- och frysskador i konstruktionen.

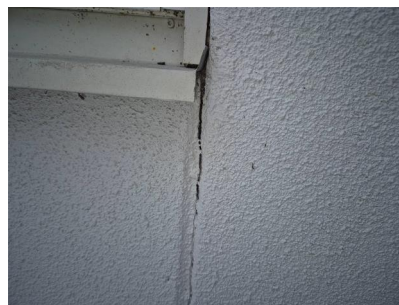
-Enstaka mindre glipor förekommer mellan vissa lättbetongelement.

Detta kan leda till fukt- och frysskador i konstruktionen.

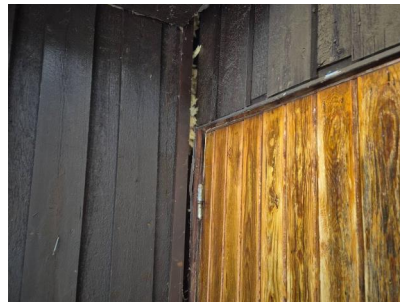
- Glipor/otätheter förekommer mellan tillbyggnadens huskroppar.
- Träfasaden är i behov av målning/underhåll.

Gliporna/otätheter kan innebära en ökad risk att vatten tar sig in i konstruktionen med skador som följd.

Målning/underhåll av träfasaden rekommenderas.

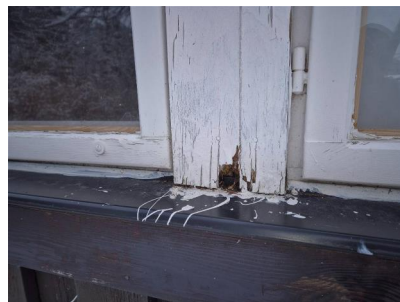
-Rötskada noteras i ena fönstret.

En fördjupad undersökning rekommenderas för att bedöma orsak och omfattning/eventuella övriga följdskador.

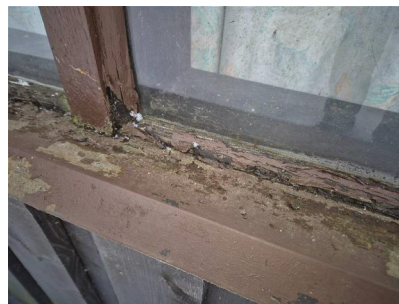
-Felaktigt fall noteras på fönsterbleck.  
-Fönster och fasad är i behov av målning/underhåll.

Felaktigt fall på fönsterbleck kan innebära en ökad risk för fuktrelaterade skador i fasad- och fönsterkonstruktioner.

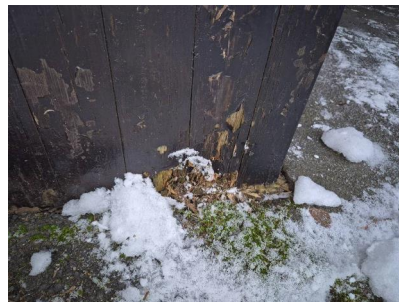
-Carportens "staket" noteras vara i behov av målning/underhåll, rötskada finns.

Målning/underhåll rekommenderas, rötskadade delar bör bytas ut.

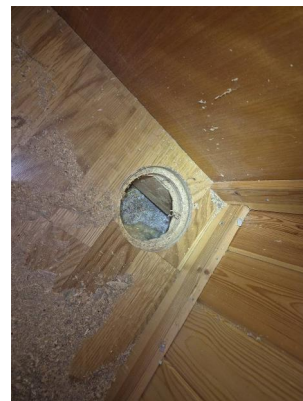
-Vid kontroll av konstruktion noteras att grundläggningen består av en betongplatta på mark utan underliggande isolering med en isolerad uppreglad golvkonstruktion dikt an. Fuktkvoten uppmättes till ca 8%Fk i golvregel. Det finns risk för mikrobiell tillväxt om den relativa fuktigheten (RF) i den omgivande luften är över 75 %. I furuvirke motsvarar det en fuktkvot (FK) på 17 %.

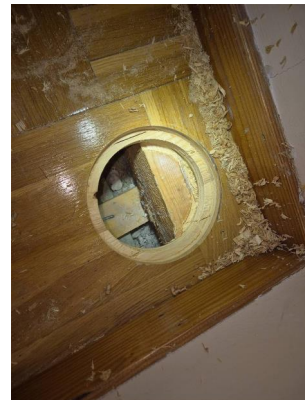
-Vid kontroll av konstruktion noteras att grundläggningen består av en betongplatta på mark utan underliggande isolering med en isolerad uppreglad golvkonstruktion dikt an.  
Fuktkvoten uppmättes till ca 8%Fk i golvregel.  
Det finns risk för mikrobiell tillväxt om den relativa fuktigheten (RF) i den omgivande luften är över 75 %. I furuvirke motsvarar det en fuktkvot (FK) på 17 %.

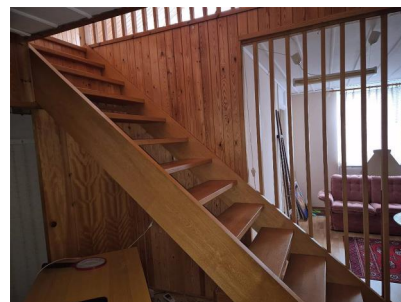
-Trappa saknar fallskydd.

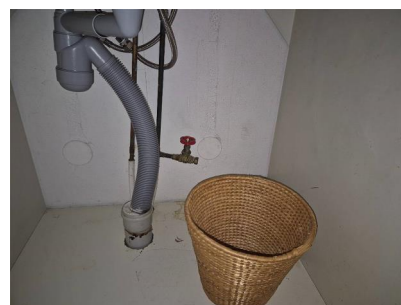
-Fuktskydd saknas i diskbänkskåp.  
-Fuktskydd saknas under kyl/frys.  
-Ej klamrade vattenledningar i diskbänks.

Utan fuktskydd är det svårt att upptäcka läckage från rörledningar och vitvaror. Vatten kan då tränga in i omkringliggande konstruktioner och orsaka fuktskador.

Ej klamrade vattenledningar kan innebära en ökad risk för tex rörbrott med läckage som följd.

För att upptäcka eventuella läckage, installera fuktskydd.

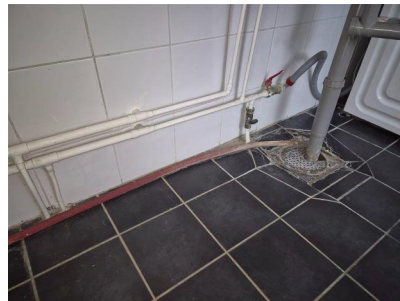
- Våutrymmets yt-/tätskikt börjar bli äldre.
- Äldre rostig gjutjärnsbrunn ej utbytt vid renovering. (Se även Entréplan/Allmänt/Äldre avlopp och gjutjärnsbrunnar.)
- Golvbrunnen har ett felaktigt avstånd från vägg.
- Rör genomföringar finns i golv.

Ovanstående noteringar kan innebära en ökad risk för fuktrelaterade skador i omkringliggande konstruktioner.

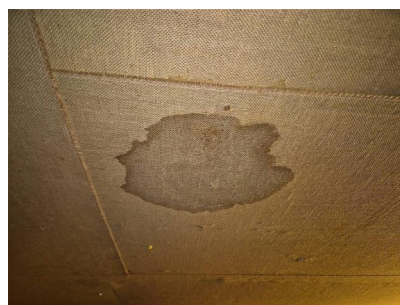
- Fuktfläckar och rinnmärken finns i tak och på vägg.

Fuktfläckar kan bero på olika saker, och kan vara ett tecken på en tidigare eller en pågående fuktskada.

En fördjupad undersökning rekommenderas för att bedöma orsak och omfattning.

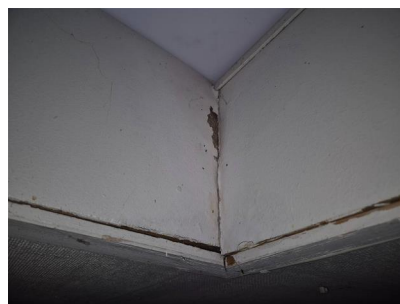
- Träram vid takfönster noteras deformerad.

En fördjupad undersökning rekommenderas för att bedöma orsak och omfattning.

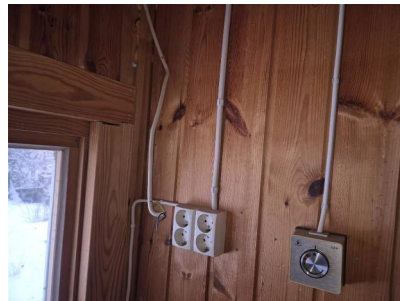
-Oisolerad elkabel hänger ur kopplingsdosa, oklart om kabeln är spänningssatt.

Kontakt med elektriker rekommenderas för kontroll och åtgärd.

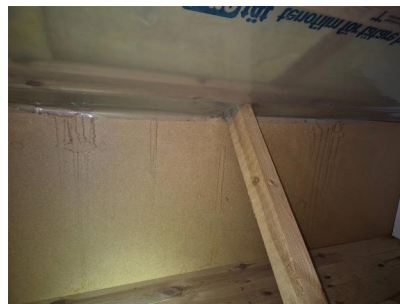
-I samtliga 3 kattvindsutrymmen noteras torra fuktfläckar/rinnmärken på väggar, oklart om dessa är äldre och uppstått innan takomläggningen.

Fuktfläckar/rinnmärken kan bero på olika saker, och kan vara ett tecken på en tidigare eller en pågående fuktskada.

En fördjupad undersökning rekommenderas för att bedöma orsak och omfattning.
