# Besiktningsprotokoll

Anticimex Överlåtelsebesiktning Nivå 2 i samarbete med Länsförsäkringar  
Fastighetsförmedling

| Fastighetsadress:<br>Krokholmsvägen 12 | |

| Besiktningsdatum:<br>2026-03-11 | Protokollnummer:<br>69574278 |

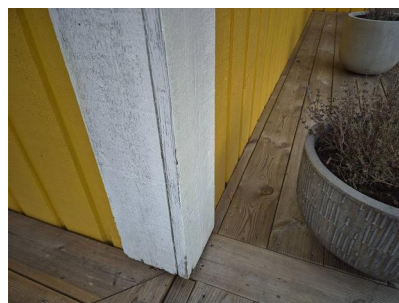
-Knutbrädor har visst målningsbehov.

Målning/underhåll rekommenderas där behov finns.

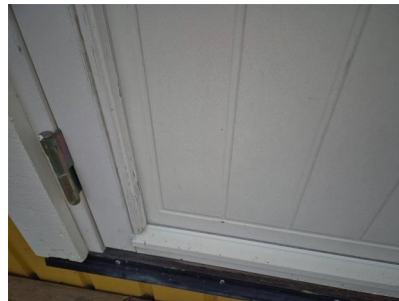
-Altandörren har mindre målningsbehov.

Målning/underhåll rekommenderas där behov finns.

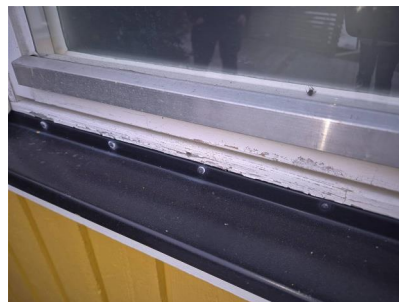
-Vissa fönster har mindre målnings/underhållsbehov.

Målning/underhåll rekommenderas där behov finns.

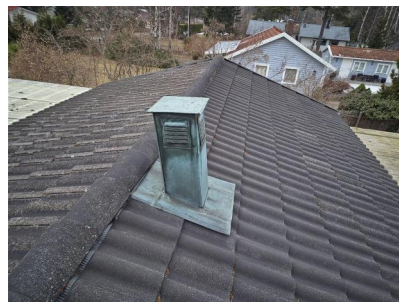
- Äldre plåtdetaljer är ej utbytta vid senaste takrenoveringen.
- Nockband saknas delvis.

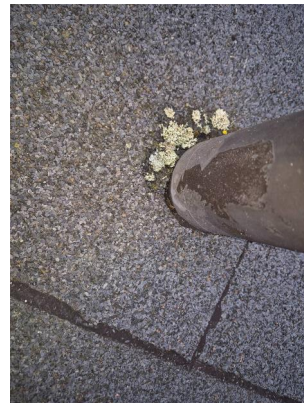
-Enstaka fogning runt takgenomföringar har börjat släppa.

Detta kan öka risken för fuktgenomträngning.

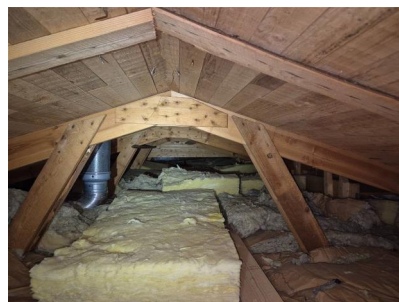
Översiktsbild vind.

-Vinden var vid besiktningstillfället endast delvis besiktningsbar då landgångar ej fanns över hela vinden.

På synliga delar förekommer mikrobiell påväxt på underlagstak.

Fuktkvoten uppmättes till 15%Fk i åtkomligt underlagstak.

Det finns risk för mikrobiell tillväxt om den relativa fuktigheten (RF) i den omgivande luften är över 75 %. I furuvirke motsvarar det en fuktkvot (FK) på 17 %.

Den upptäckta mikrobiella påväxten på underlagstaket är ett tecken på att vinden har tillförts eller tillförs fukt inifrån bostaden. Observera att besiktning av bostadens ventilationssystem inte har ingått i uppdraget.

För att komma tillrätta med detta kan fukttillförseln inifrån bostaden behöva minskas. Det kan göras genom att ventilationen i bostaden förbättras samt att eventuella otätheter i vindsbjälklaget (tak-/väggvinklar, taklucka med mera) tätas. Läs Anticimex faktablad om uppvärmda vindsutrymmen för tips och råd.

En kompletterande besiktning av vinden rekommenderas när/om kompletterande landgångar monterats och hela vinden är framkomlig.

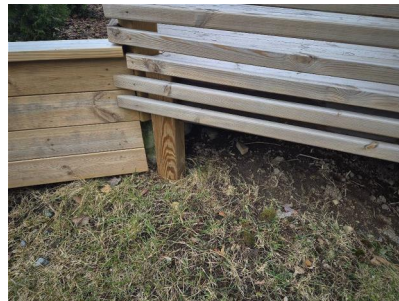
-Vissa altanstöttor är i direktkontakt med markytan.

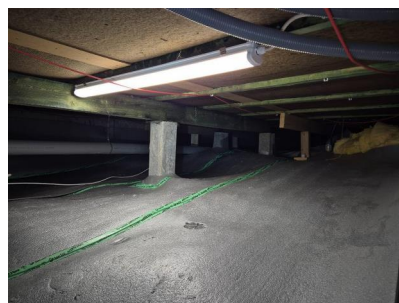
Översiktsbild krypgrund.

-Krypgrund med installerad avfuktare.  
-Behandlat virke förekommer i konstruktion.

Fuktkvoten i trossbotten/bjälklag uppmättes till 9%Fk.  
Det finns risk för mikrobiell tillväxt om den relativa fuktigheten (RF) i den omgivande luften är över 75 %. I furuvirke motsvarar det en fuktkvot (FK) på 17 %.
