# Besiktningsprotokoll

Anticimex Överlåtelsebesiktning Nivå 2 i samarbete med Länsförsäkringar  
Fastighetsförmedling

| Fastighetsadress:<br>Strandskatevägen 29 | |

| Besiktningsdatum:<br>2026-03-05 | Protokollnummer:<br>69571768 |

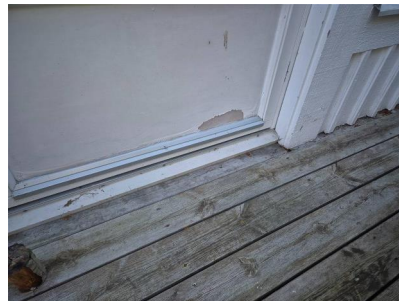
### Utvändigt / Dörrar

-Altandörr har mindre målningsbehov.

Målning/underhåll rekommenderas.

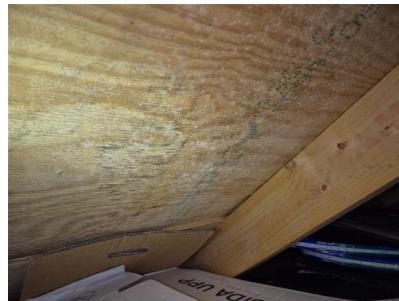
### Utvändigt / Vind

-Vid kontroll av vinden uppmättes fuktvärden under kritisk nivå för mikrobiell tillväxt. Dock förekommer viss mikrobiell påväxt lokalt på underlagstaket.  
Fuktkvoten uppmättes till 14%Fk i takbjälkar.  
Det finns risk för mikrobiell tillväxt om den relativa fuktigheten (RF) i den omgivande luften är över 75 %. I furuvirke motsvarar det en fuktkvot (FK) på 17 %.

Den upptäckta mikrobiella påväxten på underlagstaket bör hållas under uppsikt, skulle den öka kan det vara ett tecken på att vinden tillförs fukt inifrån bostaden. Observera att besiktning av bostadens ventilationssystem inte har ingått i uppdraget.

För att komma tillrätta med detta kan fukttillförseln inifrån bostaden behöva minskas. Det kan göras genom att bostadens ventilationssystem ses över samt/eller att eventuella otätheter i vindsbjälklaget (tak-/väggvinklar, taklucka med mera) tätas. Läs Anticimex faktablad om uppvärmda vindsutrymmen för tips och råd.

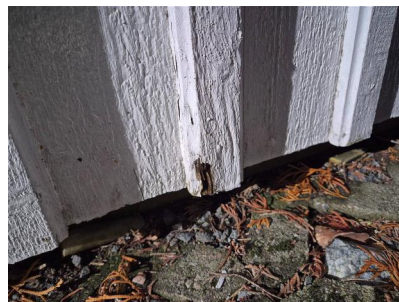
### Utvändigt / Carport

-Carporten och tillhörande förråd har mindre målnings/underhållsbehov, mindre rötskada finns i förrådsfasad.

Målning/underhåll rekommenderas, i samband med detta bör rötskadade delar bytas ut.

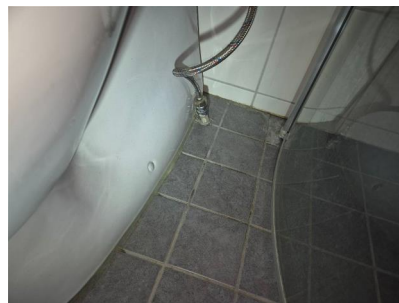
### Entréplan / Dusch/Toalett

- Rörgenomföring finns i golv för vatten till wc.
- Golvbrunnen är placerad nära vägg.
- Rörgenomföringar i vägg saknar täckbrickor.

Ovanstående noteringar kan innebära en ökad risk för fuktrelaterade skador i omkringliggande konstruktioner.

Fuktindikering i utrymmet gav inga förhöjda fuktindikationer.

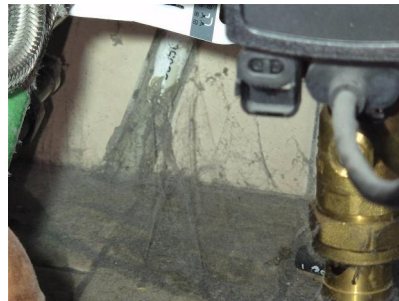
### Entréplan / Tvättstuga

- Våtutrymmet har äldre yt-/tätskikt.
- Rörgenomföring finns i golv/väggvinkel bakom frånluftsvärmepump(se bild).

Eftersom funktionen, som innebär att ytskiktet/tätskiktet ska vara vattentätt, kan vara nedsatt finns en ökad risk att vatten tränger igenom ytskiktet/tätskiktet med vattenskador i omkringliggande konstruktioner som följd.

Fuktindikering i utrymmet gav inga förhöjda fuktindikationer.

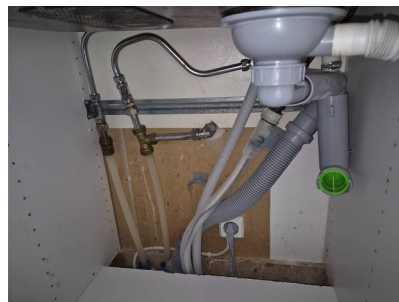
### Entréplan / Kök

- Fuktskydd saknas i diskbänksskåp.
- Fuktskydd saknas under kyl/frys.
- Diskmaskinens avloppsslang saknar upphängningsbygel.

Utan fuktskydd är det svårt att upptäcka läckage från rörledningar och vitvaror. Vatten kan då tränga in i omkringliggande konstruktioner och orsaka fuktskador.

När upphängningsbygel saknas ökar risken för brott på slangen med läckage som möjlig följd.

För att lättare upptäcka eventuella läckage installera fuktskydd.

För att hindra brott på avloppsslang rekommenderas komplettering av upphängningsbygel.

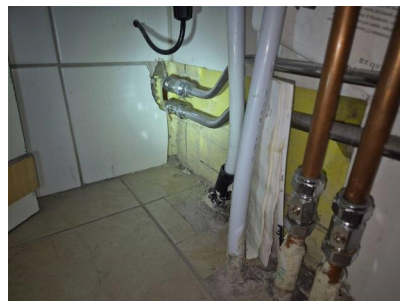
### Våning 1 / Badrum/Wc

- Våutrymmets yt-/tätskikt börjar bli äldre.
- Rör genomföringar finns i golv.
- Otäta rör genomföringar finns i vägg, saknar täckbrickor.
- Avloppsstos har ett felaktigt avstånd från vägg.

Eftersom funktionen, som innebär att ytskiktet/tätskiktet ska vara vattentätt, kan vara nedsatt finns en ökad risk att vatten tränger igenom ytskiktet/tätskiktet med vattenskador i omkringliggande konstruktioner som följd.

Fuktindikering i utrymmet gav inga förhöjda fuktindikationer.
