# Besiktningsprotokoll

Anticimex Försäkringsbesiktning – nivå 2

| Fastighetsadress:<br>Ängsblomsvägen 1 | |

| Besiktningsdatum:<br>2025-02-10 | Protokollnummer:<br>68836525 |

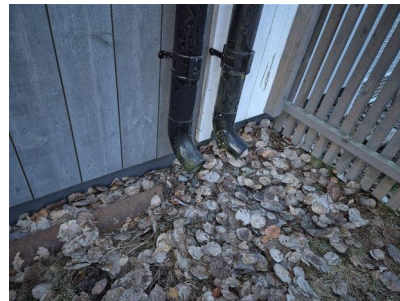
-Vissa stuprör avslutas nära sockel.

Detta kan innebära en ökad fuktbelastning mot sockeln.

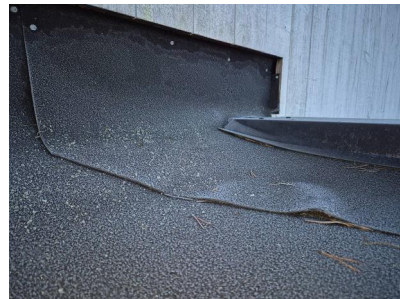
-Den notering som bör belysas är gällande de otätheter som noterats på tillbyggnadsdelens yttertak. Otätheterna bedöms inte innebära en akut risk för läckage men kontakt med entreprenör som utfört takläggningen/behörig takentreprenör rekommenderas för kontroll och åtgärd av de otätheter som finns samt de punkter där takpappen släppt från takfotsplåten.

-Otäta skarvar förekommer på tillbyggnadsdelens yttertak, takpappen har även släppt på några punkter vid takfotsplåten.

Kontakt med entreprenör som utfört takläggningen/behörig takentreprenör rekommenderas för kontroll och åtgärd av förekommande otäta skarvar på tillbyggnadsdelens yttertak samt de punkter där takpappen släppt från takfotsplåten.

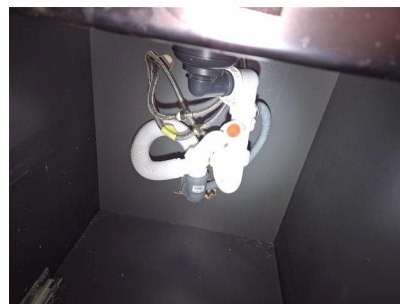
-Fuktskydd saknas i diskbänksskåp.

-Fuktskydd saknas under kyl och frys.

-Diskmaskinens avloppsslang saknar upphängningsbygel.

Ovanstående noteringar kan innebära en ökad risk för fuktrelaterade skador i omkringliggande konstruktioner.
