# Besiktningsprotokoll

Anticimex Överlåtelsebesiktning Nivå 2 i samarbete med Länsförsäkringar  
Fastighetsförmedling

| Fastighetsadress:<br>Mörtbergsvägen 2 | |

| Besiktningsdatum:<br>2026-03-19 | Protokollnummer:<br>69601832 |

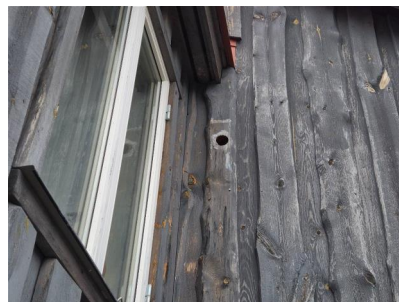
- Fasaden är i behov av målning/underhåll, gäller även vindskivor.
- Otäthet finns i fasad efter tidigare genomföring(se bild).

Målning/underhåll rekommenderas.

Den tidigare genomföringen bör tätas för att undvika att eventuellt vatten tar sig in i väggkonstruktionen.

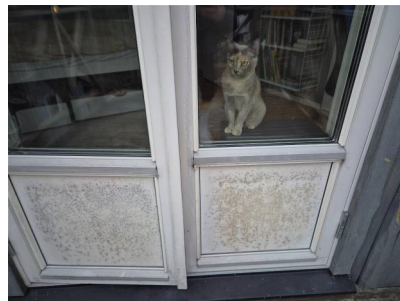
-Altan- och balkongdörrar har mindre målnings/underhållsbehov.

Målning/underhåll rekommenderas.

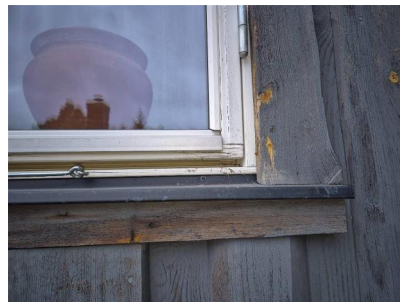
-Vissa fönster har mindre målnings/underhållsbehov.

Målning/underhåll rekommenderas.

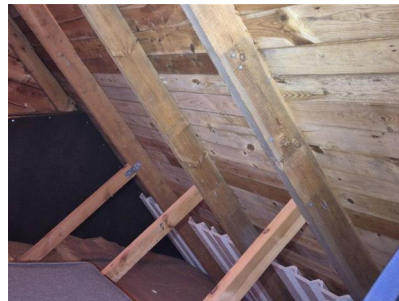
-Vid kontroll av vinden har fuktvärden under kritisk fuktnivå för mikrobiell tillväxt uppmätts, dock noteras färgskiftning/tendens till mikrobiell tillväxt lokalt på underlagstak(se bild).  
Fuktkvoten i underlagstak/takbjälkar uppmättes till 11%.  
Det finns risk för mikrobiell tillväxt om den relativa fuktigheten (RF) i den omgivande luften är över 75 %. I furuvirke motsvarar det en fuktkvot (FK) på 17 %.

Till att börja med bör färgskiftningarna/tendenserna till mikrobiell påväxt hållas under uppsikt. Skulle de öka eller ändra karaktär kan det vara ett tecken på att vinden har tillförts eller tillförs fukt inifrån bostaden. Observera att besiktning av bostadens ventilationssystem inte har ingått i uppdraget.

För att komma tillrätta med detta kan fukttillförseln inifrån bostaden behöva minskas. Det kan göras genom att ventilationen i bostaden förbättras samt att eventuella otätheter i vindsbjälklaget (tak-/väggvinklar, taklucka med mera) tätas. Läs Anticimex faktablad om oppvärmda vindsutrymmen för tips och råd.

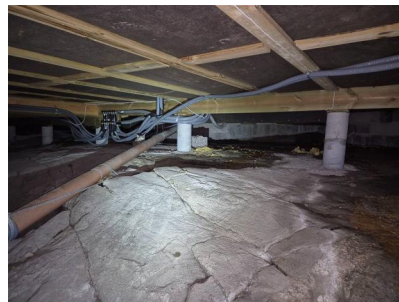
-Vid kontroll av konstruktionen i krypgrund uppmättes fuktvärden under kritisk fuktnivå för mikrobiell tillväxt.  
Fuktkvoten uppmättes till 15%Fk. Det finns risk för mikrobiell tillväxt om den relativa fuktigheten (RF) i den omgivande luften är över 75 %. I furuvirke motsvarar det en fuktkvot (FK) på 17 %.  
-Markplast saknas.  
-Fritt vatten noteras på markytan.  
-Tryckt virke förekommer i konstruktionen.

Golvbjälklaget ovan den uteluftsventilerade krypgrunden riskerar att drabbas av fuktskador på grund av naturlig fuktpåverkan. Detta kan i sin tur leda till mikrobiella skador (angrepp av mikroorganismer) som kan leda till att mikrobiell lukt sprids till boendemiljön.  
tryckt virke kan vid förhöjd fuktighet avge lukt.

Översiktsbild krypgrund.

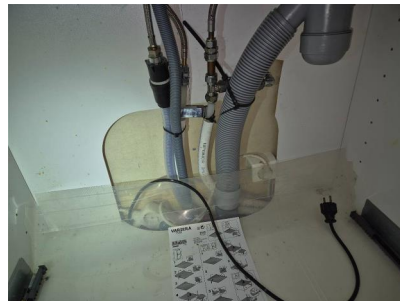
- Fuktskydd finns i diskbänkskåpet men vattenledningarna är placerade bakom fuktskyddet.
- Fuktskydd saknas under kyl/frys.

Utan fuktskydd är det svårt att upptäcka läckage från rörledningar och vitvaror. Vatten kan då tränga in i omkringliggande konstruktioner och orsaka fuktskador.

För att upptäcka eventuella läckage, installera ett fuktskydd.

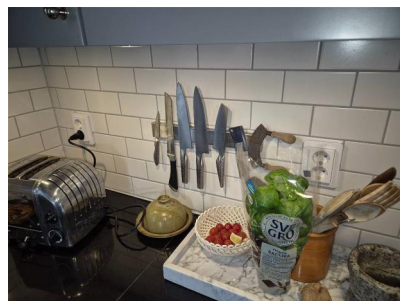
- Vid stickprovskontroll av jordade eluttag noterades felkoppling. Gäller båda uttagen på bild.

Kontakta en elektriker för kontroll och åtgärd.

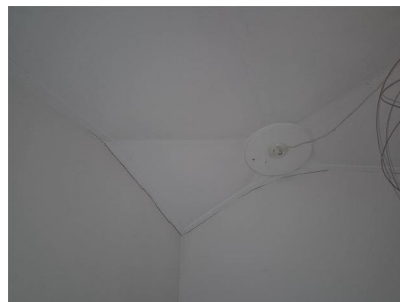
- Mindre sprickor förekommer i tak/-tak/väggvinkel.

Dessa bedöms ej ha lett till eller bero på några bakomliggande skador.

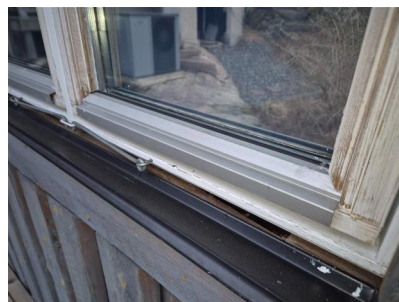
- Lösa/otäta fönsterbleck förekommer.
- Fönster har målnings/underhålls behov.

Lösa/otäta fönsterbleck innebär en ökad risk att vatten tar sig in i väggkonstruktionen med fuktrelaterade skador som följd.

Målning/underhåll rekommenderas.

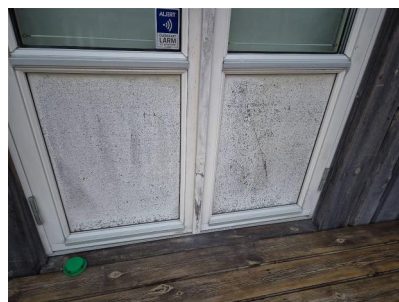
-Altandörr är i behov av målning/underhåll.

Målning/underhåll rekommenderas.

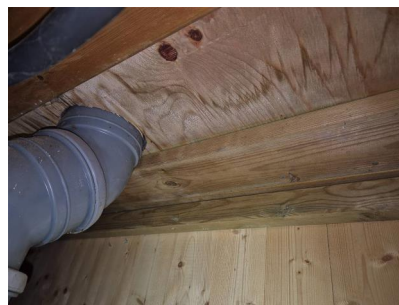
-Mindre fuktspår finns vid avloppsgenomföring(se bild).  
Detta bedöms vara äldre, troligtvis sedan innan duschrummet renoverades, då inga avvikande fuktindikationer uppmättes. Varken runt avloppsgenomföringen i krypgrunden eller i det ovanliggande duschrummet.  
Det rekommenderas ändå att fuktspåren hålls under uppsikt för att notera eventuell förändring.

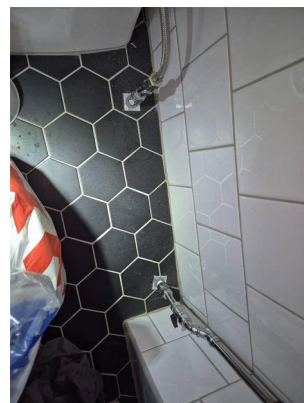
-Rörgenomföringar finns i golv.

Rörgenomföringar i golv kan innebära en ökad risk för fuktrelaterade skador i omkringliggande konstruktioner.

Inga avvikande fuktindikationer uppmättes i utrymmet.
