# Besiktningsprotokoll

Anticimex Överlåtelsebesiktning Nivå 2 i samarbete med Länsförsäkringar  
Fastighetsförmedling

| Fastighetsbeteckning:<br>Hemmesta 11:149 | |

| Besiktningsdatum:<br>2025-11-20 | Protokollnummer:<br>69402826 |

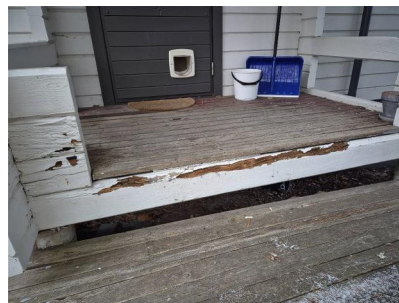
-Entrétrappan och dess omgivande träkonstruktion(räcke mm) är i behov av målning/underhåll rötskador finns.

Målning/underhåll rekommenderas, rötskadade delar bör bytas ut.

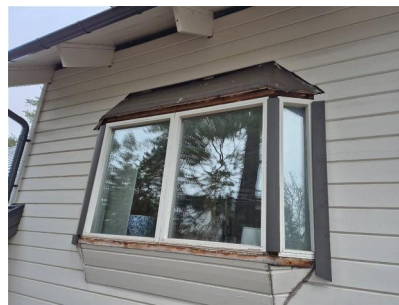
-Otätheter finns runt ena fönsterkupan(se bild), fönsterbleck och diverse trädetaljer saknas bla.

Övriga noteringar kan innebära en ökad risk för fuktrelaterade skador i fönster och omkringliggande konstruktioner.

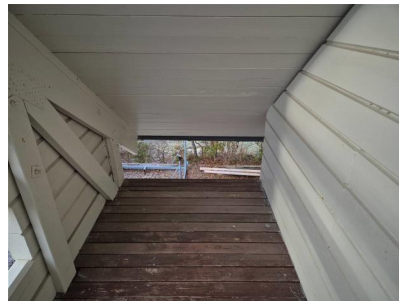
- Balkongräcke är i behov av målning/underhåll.
- Fallskydd saknas på sidor av balkong, se bild.

Avsaknad av fallskydd på balkong innebär en ökad risk för fallolyckor/personskador.

Målning/underhåll rekommenderas där behov finns.

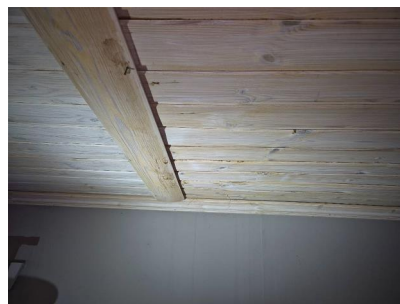
-Mindre fuktfläckar/rinnmärken finns i tak och på vägg.

Detta ska enligt uppgift ha uppstått innan takomläggningen. Orsak till varför det hände är okänd, kontroll av eventuella följdskador är ej gjord. Se muntligt lämnade uppgifter.

En fördjupad undersökning rekommenderas för att kontrollera om eventuell orsak kan fastslås, samt för att kontrollera omkringliggande konstruktioner för eventuella följdskador.

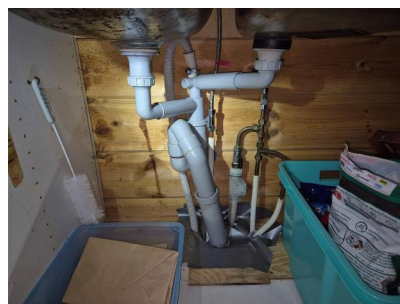
- Fuktskydd saknas i diskbänksskåp.
- Fuktskydd saknas under kyl och frys.
- Diskmaskinens avloppsslang saknar upphängningsbygel.

Ovanstående noteringar kan innebära en ökad risk för fuktrelaterade skador i omkringliggande konstruktioner.

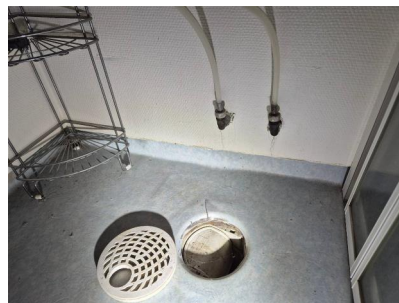
- Våtrummet har äldre yt-/tätskikt.
- Skada i våtrumsmattan finns vid golvbrunn.
- Fuktfläckar noteras i isolering i krypgrund under duschrum.
- Golvbrunnen saknar klämring.
- Rör genomföringar finns i vägg i plats för dusch.

Relevant fuktindikering kunde inte genomföras eftersom huset varit obebott under en längre tid.

Då utrymmet är äldre och har passerat tiden för sin tekniska livslängd rekommenderas en renovering av utrymmet. Kontakta en behörig våtrumsentreprenör för en renovering enligt gällande branschregler. I samband med renoveringen bör omkringliggande konstruktioner kontrolleras för att upptäcka eventuella följdskador.

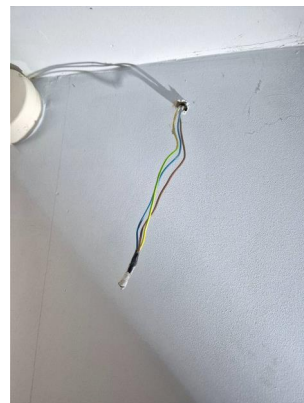
- Ej färdigställd elinstallation för belysning noteras.

Kontakta elektriker för åtgärd.
