Besiktningssprotokoll

Anticimex Överlåtelsebesiktning Nivå 2 i samarbete med Länsförsäkringar
Fastighetsförmedling

Fastighetsbeteckning: Ösby 1:528	
Fastighetsägare:	
Fastighetsadress: Talgoxevägen 4	
Postnummer: 134 42	Ort: Gustavsberg

Överlåtelsebesiktning nivå 2

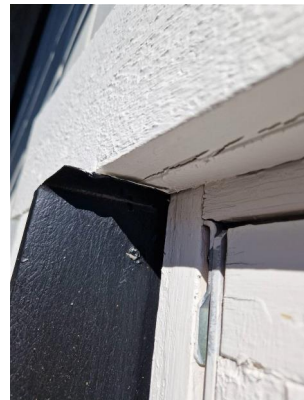
Fönsterbleck är otäta vid infästningar.

Eftersom fönsterblecken är otäta finns risk att vatten rinner in i väggen vilket i sin tur kan leda till fuktskador i väggkonstruktionen.

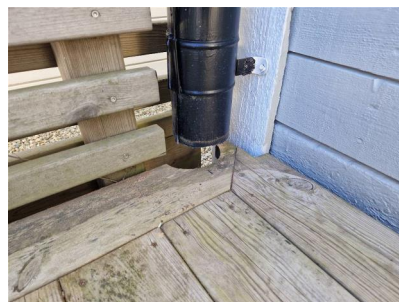
Stuprör avslutas nära husliv.

Stuprör som avslutas intill husliv (ovan mark) kan medföra en ökad fuktbelastning på grundmur/sockel med fuktrelaterade skador som följd.

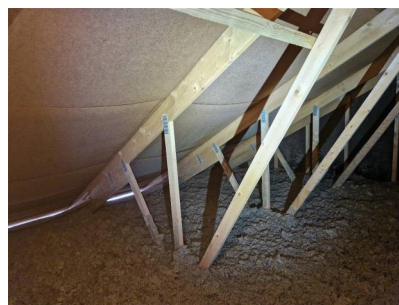
Underlagstaket består av träfiberskivor.

Eftersom underlagstaket består av träfiberskivor utan yttre täckning av papp under takbeklädnaden, finns risk vid ogynnsam väderlek att regnvatten/snö tränger in i skivskarvar med läckage på vindsutrymmet som följd. Med tiden kan även träfiberskivorna drabbas av fuktskador.

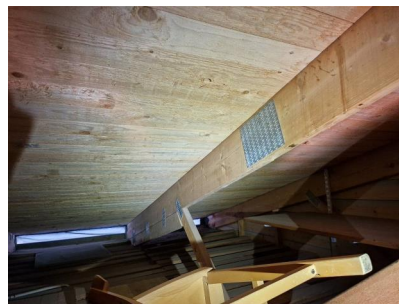
Vid kontroll av vinden uppmättes fuktvärden under kritisk fuktnivå för mikrobiell tillväxt och en normal lukt upplevdes.

Fuktkvoten i underlagstak/takbjälkar uppmättes till 11%.

Risk för mikrobiell tillväxt föreligger om den relativa fuktigheten (RF) i den omgivande luften är över 75 % vilket i furuvirke motsvarar en fuktkvot (FK) på 17 %.
