# Besiktningssprotokoll

Anticimex Överlåtelsebesiktning Nivå 2 i samarbete med Länsförsäkringar  
Fastighetsförmedling

Fastighetsbeteckning: Mörtnäs 1:801	
Fastighetsägare: Sofia Kahsai Rudebeck	
Fastighetsadress: Ängsblomsvägen 8	
Postnummer: 139 36	Ort: Värmdö

Besiktningdatum: 2026-05-29	Protokollnummer: 69720570
Temperatur: +18 °C	Väderlek: Klart
Tekniker: Jonnie Loberg	
E-post: Jonnie.Loberg@anticimex.se	
Kontor: Stockholm Syd	
Närvarande: Jonnie Loberg, Anticimex. 072-1453934

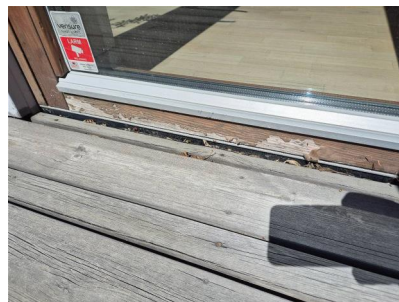
#### Utvändigt / Dörrar

-Altandörr har mindre målning/underhållsbehov.

Målning/underhåll rekommenderas där behov finns.

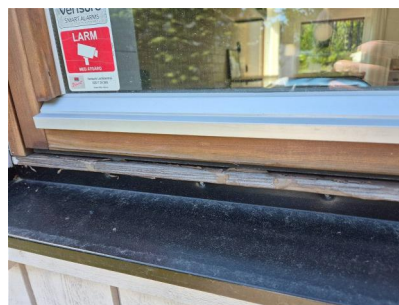
### Utvändigt / Fönster

-Vissa fönster har mindre målning/underhållsbehov.

Målning/underhåll rekommenderas där behov finns.

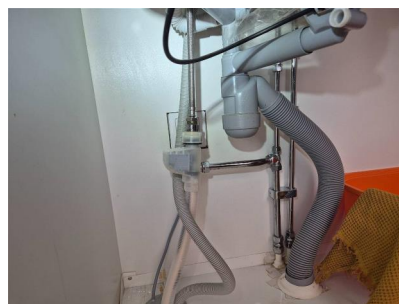
### Entréplan / Kök

- ⚠ -Upphångningsbygel saknas på avloppslang från diskmaskinen.  
När upphångningsbygel saknas ökar risken för brott på slangen med läckage som möjlig följd.  
För att hindra brott på avloppsslang rekommenderas komplettering av upphångningsbygel.
