Besiktningssprotokoll

Anticimex Överlåtelsebesiktning Nivå 2 i samarbete med Länsförsäkringar
Fastighetsförmedling

Fastighetsbeteckning: Kopparmora 2:367	
Fastighetsägare: Ingela Ros-Marie Johansson	
Fastighetsadress: Kajutvägen 25	
Postnummer: 139 55	Ort: Värmdö

Överlåtelsebesiktning nivå 2

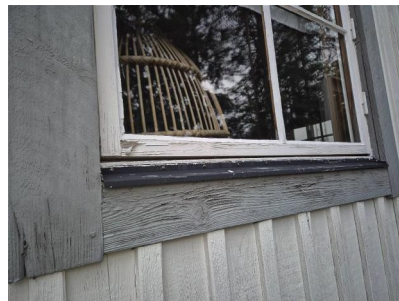
-Fönster är i behov av målning/underhåll.

Målning/underhåll rekommenderas.

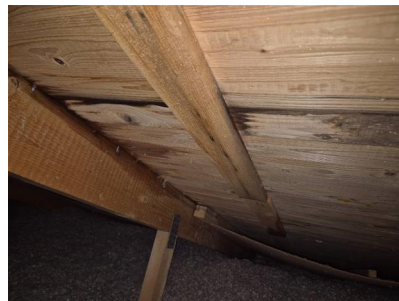
-Från vinden noteras mindre läckage/fuktgenomträngning lokalt(se bild). Fuktkvoten uppmättes till 28%Fk i missfärgning vid läckage. Det finns risk för mikrobiell tillväxt om den relativa fuktigheten (RF) i den omgivande luften är över 75 %. I furuvirke motsvarar det en fuktkvot (FK) på 17 %.

- I område för läckaget noteras otät skarv i takduk under takpannor.
- Enstaka takpannor noteras spruckna.
- Mossa förekommer på takpannor.

Kontakt med behörig takentreprenör rekommenderas för kontroll av yttertaket samt åtgärd av brister.

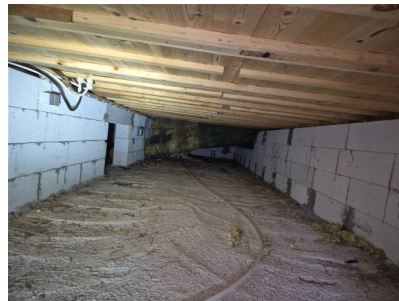
Översiktsbild krypgrund.

- Vid kontroll av konstruktionen i krypgrund uppmättes fuktvärden under kritisk fuktnivå för mikrobiell tillväxt.
- Fuktkvoten uppmättes till 11%Fk i trossbotten/bjälklag.
- Det finns risk för mikrobiell tillväxt om den relativa fuktigheten (RF) i den omgivande luften är över 75 %. I furuvirke motsvarar det en fuktkvot (FK) på 17%Fk.
- Råkällardelen är att betrakta som krypgrund.
- Markplast saknas.
- Mindre mängd organiskt material/byggspill förekommer på markyta.

Golvbjälklaget ovan uteluftsventilerade krypgrunder riskerar att drabbas av fuktskador på grund av naturlig fuktpåverkan. Detta kan i sin tur leda till mikrobiella skador (angrepp av mikroorganismer) som kan leda till att mikrobiell lukt sprids till boendemiljön.

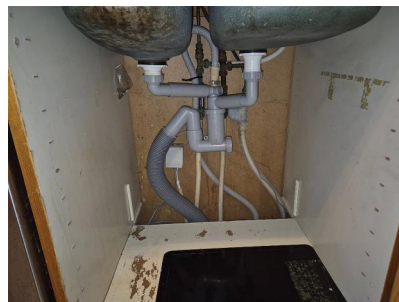
⚠ -Fuktskydd saknas i diskbänkskåp, dock finns fuktalarm monterat för att snabbt upptäcka eventuella läckage.

Utän fuktskydd är det svårt att upptäcka läckage från rörledningar. Vatten kan då tränga in i omkringliggande konstruktioner och orsaka fuktskador.

För att upptäcka eventuella läckage, installera ett fuktskydd.

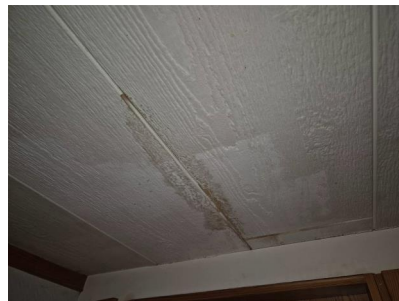
✎ -Gammal fuktfläck i tak efter kondens från spisfläkt pga bristfällig isolering, detta är åtgärdat.
Se muntligt lämnade upplysningar.

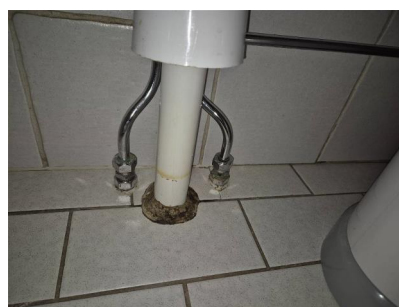
🔍 -Våtrummet har äldre yt-/tätskikt.
-Rör genomföringar finns i golv.
-Avloppsstos har en felaktig höjd ovan golv.
-Klinker på äldre plastmatta.
-Sprickor i klinkers förekommer.
-Bomljud förekommer i klinkers.

Fuktindikering i utrymmet gav inga avvikande fuktindikationer.

Då utrymmet är äldre och har passerat tiden för sin tekniska livslängd rekommenderas en renovering av utrymmet. Kontakta en behörig våtrumsentreprenör för en renovering enligt gällande branschregler. I samband med renoveringen bör omkringliggande konstruktioner kontrolleras för att upptäcka eventuella följskador.

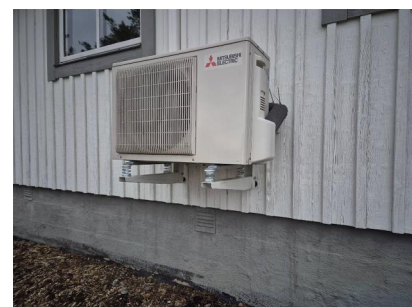
-Kondensvatten från luftvärmepumpens utedel leds inte bort från husgrunden.

Detta kan innebära en ökad fuktbelastning mot sockel och kryppgrund.

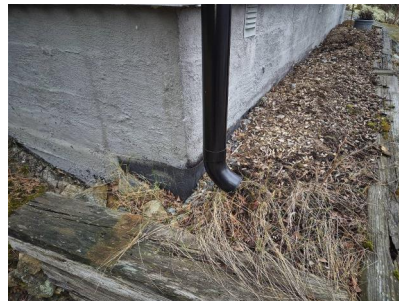
-Vissa stuprör leds ej bort.

Detta kan innebära en ökad fuktbelastning mot sockel och krypgrund.

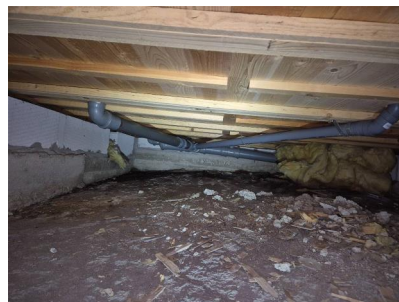
-Vid kontroll av krypgrunden har fuktvärden under kritisk fuktnivå för mikrobiell tillväxt uppmätts, dock finns tendens till mikrobiell påväxt på bjälklagets undersida.

Fuktkvoten i trossbotten/bjälklag uppmättes till 16%Fk.

Det finns risk för mikrobiell tillväxt om den relativa fuktigheten (RF) i den omgivande luften är över 75 %. I furuvirke motsvarar det en fuktkvot (FK) på 17 %.

-Bristfälligt uppfästa delar av avloppsrör noteras.

-Markplast saknas.

-Organiskt material/byggspill förekommer på markytan.

Tendensen till mikrobiell påväxt på bjälklagets undersida indikerar att grunden under delar av året är så pass fuktig att mikroorganismer utvecklas. Detta kan i sin tur leda till rötskador i konstruktionen. För att undvika detta så måste krypgrundens klimat bli torrare.

Läs Anticimex faktablad om uteluftsventilerade krypgrunder för tips och råd.

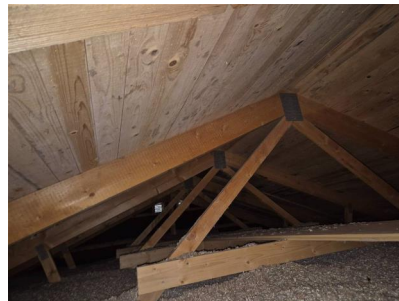
-Vinden var vid besiktningstillfället ej fullt besiktningsbar pga avsaknad av stege/ej möjligt att ställa upp stege till luckan.
Från lucka noteras viss mikrobiell påväxt samt missfärgningar på delar av underlagstaket.
Fuktkvoten i åtkomligt underlagstak uppmättes till 11%Fk.
Det finns risk för mikrobiell tillväxt om den relativa fuktigheten (RF) i den omgivande luften är över 75 %. I furuvirke motsvarar det en fuktkvot (FK) på 17 %.
-Vindsluckan bedöms vara otät.

Den upptäckta mikrobiella påväxten på underlagstaket är ett tecken på att vinden har tillförts eller tillförs fukt inifrån bostaden. Observera att besiktning av bostadens ventilationssystem inte har ingått i uppdraget.

För att komma tillrätta med detta kan fukttillförseln inifrån bostaden behöva minskas. Det kan göras genom att ventilationen i bostaden förbättras samt att eventuella otätheter i vindsbjälklaget (tak-/väggvinklar, taklucka med mera) tätas. Läs Anticimex faktablad om oppvärmda vindsutrymmen för tips och råd.

En kompletterande besiktning av vinden rekommenderas när det är möjligt att beträda vinden.
