Besiktningssprotokoll

Anticimex Överlåtelsebesiktning Nivå 2 i samarbete med Länsförsäkringar
Fastighetsförmedling

Fastighetsbeteckning: Skärmarö 1:60	
Fastighetsägare: Åsa Maria Lugnberg	
Fastighetsadress: Skärmaröstrand 7	
Postnummer: 139 54	Ort: Värmdö

Besiktningdatum: 2026-04-01	Protokollnummer: 69626121
Temperatur: +10 °C	Väderlek: Klart
Tekniker: Jonnie Loberg	
E-post: Jonnie.Loberg@anticimex.se	
Kontor: Stockholm Syd	
Närvarande: Representant för fastighetsägare Fastighetsmäklare Jonnie Loberg, Anticimex. 072-1453934

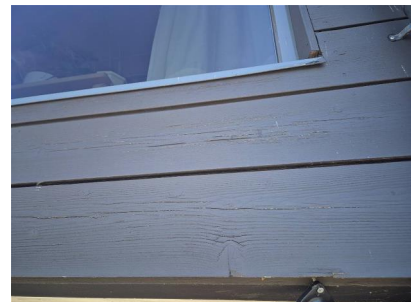
-Mindre målnings/bättringsbehov finns lokalt på "solsidan".

Målning/bättring rekommenderas där behov finns.

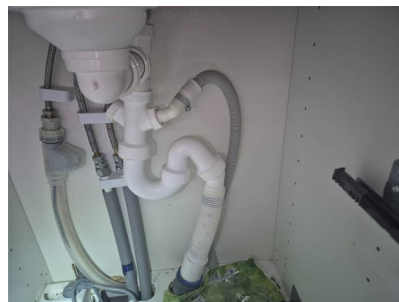
-Fuktskydd saknas i båda diskbänksskåpen.
-Diskmaskinens avloppsslang saknar upphängningsbygel.

Utan fuktskydd är det svårt att upptäcka läckage från rörledningar. Vatten kan då tränga in i omkringliggande konstruktioner och orsaka fuktskador. För att upptäcka eventuella läckage, installera fuktskydd.

När upphängningsbygel saknas ökar risken för brott på slangen med läckage som möjlig följd.

För att hindra brott på avloppsslang rekommenderas komplettering av upphängningsbygel.

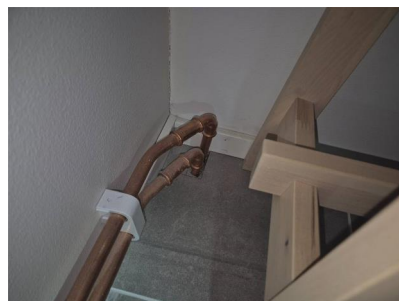
⚠ -Otäta rör genomföringar finns i golv.

Detta kan innebära en ökad risk för fuktrelaterade skador i omkringliggande konstruktioner vid tex ett eventuellt läckage.
