Besiktningssprotokoll

Anticimex Överlåtelsebesiktning Nivå 2 i samarbete med Länsförsäkringar
Fastighetsförmedling

Fastighetsbeteckning: Strömna 1:224	
Fastighetsägare: Mats Stefan Blomé	
Fastighetsadress: Klippvägen 5	
Postnummer: 139 41	Ort: Värmdö

Besiktningdatum: 2026-04-27	Protokollnummer: 69659918
Temperatur: +8 °C	Väderlek: Klart
Tekniker: Jonnie Loberg	
E-post: Jonnie.Loberg@anticimex.se	
Kontor: Stockholm Syd	
Närvarande: Fastighetsägare Jonnie Loberg, Anticimex. 072-1453934

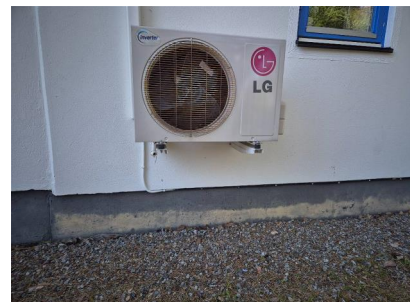
-Kondensvatten från luftvärmepumpens utedel leds inte bort från husgrunden.

Detta kan innebära en ökad fuktbelastning mot sockel och krypgrund.

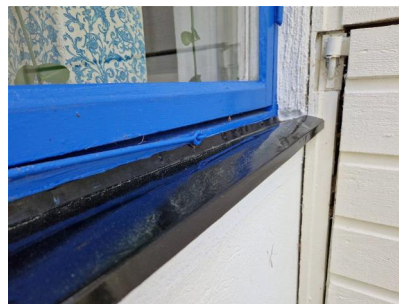
- Ett par fönsterbleck är otäta vid infästningar och lutar fel(se bild 1).
- Fönsterbleck lutar fel och är för kort på rundat fönster(se bild 2).

Ovanstående noteringar kan innebära en ökad risk att vatten tar sig in i väggkonstruktionen med fuktrelaterade skador som följd.

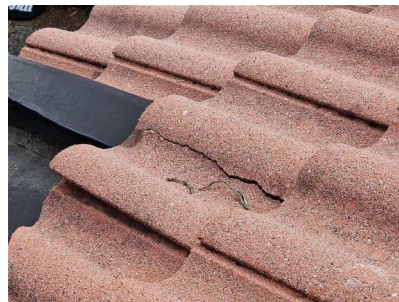
- Enstaka spruckna takpannor förekommer(se bild).
- Nockband och takfotplåt saknas.
- Färgsläpp förekommer på plåtdetaljer.

Ovanstående noteringar kan innebära en ökad risk för fuktrelaterade skador i tak och i värsta fall vidare ner i underliggande konstruktioner.

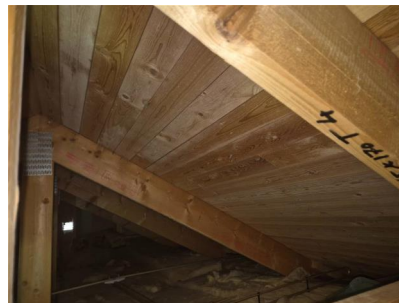
-Mindre mängd mikrobiell påväxt finns på underlagstaket.

Fuktkvoten i underlagstak/takbjälkar uppmättes till 8%Fk. Det finns risk för mikrobiell tillväxt om den relativa fuktigheten (RF) i den omgivande luften är över 75 %. I furuvirke motsvarar det en fuktkvot (FK) på 17 %.

Eftersom det är en mindre mängd mikrobiell påväxt rekommenderas det att vinden hålls under uppsikt för att se om påväxten ökar eller ändrar karaktär.

Det är rekommenderat att kontrollera vinden minst två gånger om året. Om påväxten ökar rekommenderas det att Anticimex kontaktas för utredning av orsak samt förslag på åtgärd.

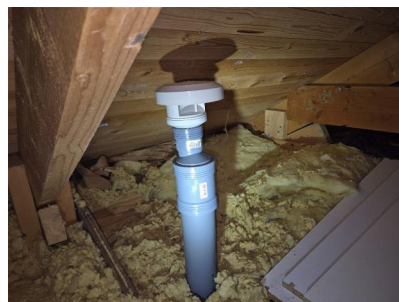
-Avluftning avslutas på vind.

När avluftningen avslutas på vinden så finns det en risk att vid ett eventuellt läckage från vakuumentilen kan varm och fuktig luft strömma in i vindsutrymmet med fukt- och lukterrelaterade skador som möjlig följd.

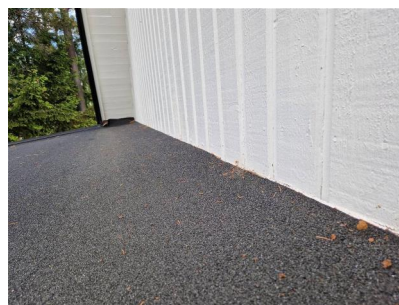
-Skärmtak ovan altan saknar ståndplåt mot fasad.

Detta kan innebära en ökad fuktbelastning mot fasaden.

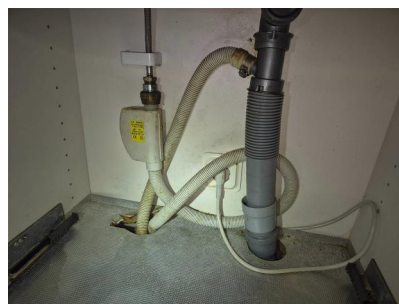
-Diskbänkskåpets fuktskydd är otätt runt genomföringar.
-Diskmaskinens avloppsslang saknar upphängningsbygel.

Otättheter i diskbänkskåpets fuktskydd kan innebära att eventuella läckage inte upptäcks i tid, vilket kan innebära att vatten vid ett eventuellt läckage tar sig ner i omkringliggande konstruktioner med fuktrelaterade skador som följd.

När upphängningsbygel saknas ökar risken för brott på slangen med läckage som möjlig följd.

För att hindra brott på avloppsslang rekommenderas komplettering av upphängningsbygel.

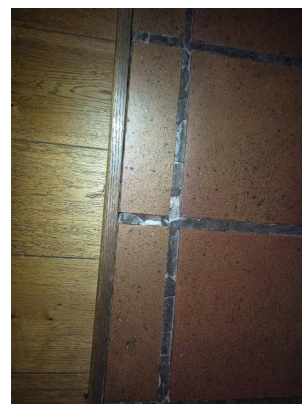
-Enstaka klinkerplattor har släppt.

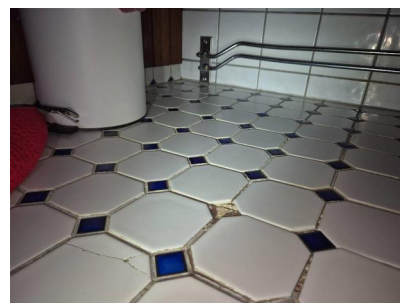
Utrymmet är i behov av renovering.

- Äldre yt-/tätskikt.
- Brunnsmanschette sticker fram under klämring i duschens golvbrunn.
- Golvklinkers noteras sprucket och har släppt, klinker är lagt på plastmatta (se bild 1).
- Rör genomföringar i vägg har ett felaktigt avstånd från golv (se bild 1).
- Avloppsstos har ett felaktigt avstånd från vägg, brister i tätskikt noteras på vägg bakom stosen (se bild 2).
- Bristfälligt golvfall.

Då utrymmet är äldre och har passerat tiden för sin tekniska livslängd samt pga noterade brister rekommenderas en renovering av utrymmet. Kontakta en behörig våtrumsentreprenör för en renovering enligt gällande branschregler. I samband med renovering bör alltid omkringliggande konstruktioner kontrolleras för att upptäcka eventuella följdskador.

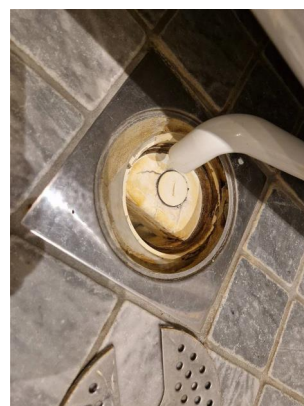
- ⚠ -Golvbrunnen är inte utbytt i samband med renovering (se bild 1).
-Träpanel monterat i våtzon (se bild 2).

Ovanstående noteringar kan innebära en ökad risk för fuktrelaterade skador i omkringliggande konstruktioner.
