# Besiktningssprotokoll

Anticimex Överlåtelsebesiktning Nivå 2 i samarbete med Länsförsäkringar  
Fastighetsförmedling

Fastighetsbeteckning: Prästgården 1:21	
Fastighetsägare: Gullvi Lamroth	
Fastighetsadress: Stadsvallsvägen 8	
Postnummer: 13951	Ort: Värmdö

Besiktningdatum: 2026-05-05	Protokollnummer: 69657833
Temperatur: +12 °C	Väderlek: Halvklart
Tekniker: Jonnie Loberg	
E-post: Jonnie.Loberg@anticimex.se	
Kontor: Stockholm Syd	
Närvarande: Fastighetsägare Jonnie Loberg, Anticimex. 072-1453934

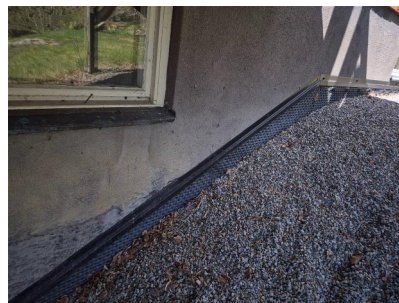
-Utvändigt fuktskydd ligger oskyddat ovan mark.

Risk finns att det utvändiga fuktskyddet skadas och funktionen försämras.

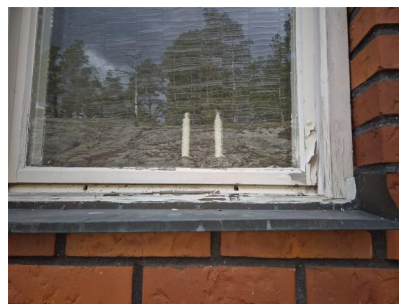
⚠ -Enstaka isolerglasfönster är äldre.  
-Enstaka fönster är i behov av målning/underhåll.

Äldre isolerglasfönster kan innebära att tätningen mellan fönsterrutorna kan vara sämre. Detta kan leda till att missfärgning/imma kan uppstå mellan glasrutorna.

Inga tecken på anlöpning noterades vid besiktningstillfället.

Målning/underhåll rekommenderas där behov finns.

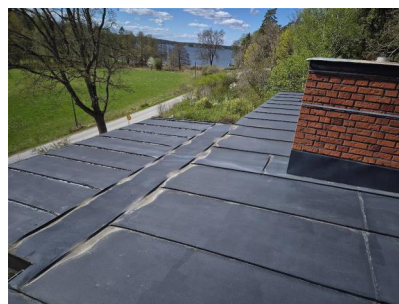
⚠ -Yttertaket som är äldre noteras med visst färgsläpp och mindre rost på vissa delar där färgen släppt.  
-Skorsten saknar väderskydd.

Ovanstående noteringar kan innebära en ökad risk för skador i tak och i värsta fall vidare ner i underliggande konstruktioner.

Yttertaket är besiktigat uppifrån taket.

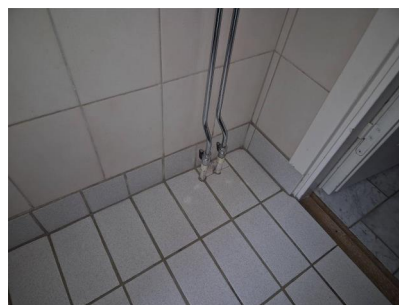
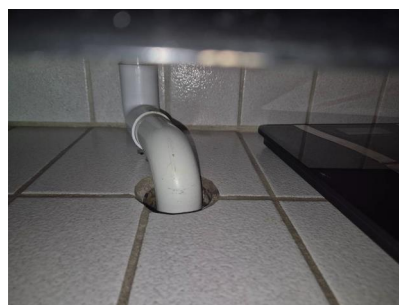
-Våtrummet har äldre yt-/tätskikt.  
-Äldre gjutjärnsbrunn.  
-Rör genomföringar finns i golv(se bild 1).  
-Avloppsstos har en felaktig höjd ovan golv(se bild 2).  
-Låg tröskel.  
-Fönster olämpligt placerad vid plats för dusch/bad.

Fuktindikering i utrymmet gav inga avvikande fuktindikationer.

Då utrymmet är äldre och har passerat tiden för sin tekniska livslängd rekommenderas en renovering av utrymmet. Kontakta en behörig våtrumsentreprenör för en renovering enligt gällande branschregler. I samband med renovering bör alltid omkringliggande konstruktioner kontrolleras för att upptäcka eventuella följdskador.

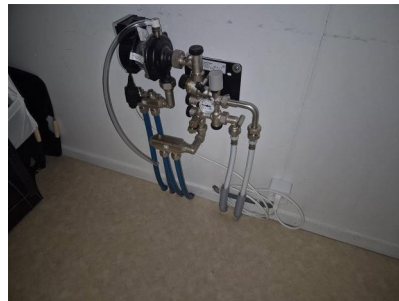
-Golvarmfördelning saknar tätskikt.

Detta kan innebära att eventuella läckage inte upptäcks i tid, vilket kan leda till fuktrelaterade skador i omkringliggande konstruktioner.

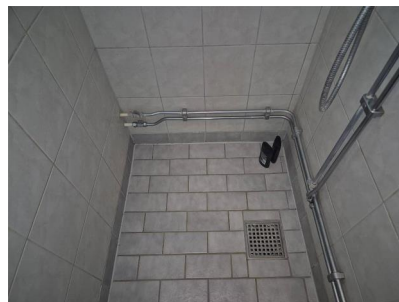
- Våtutrymmet har äldre yt-/tätskikt.
- Äldre gjutjärnsbrunn.
- Golvbrunnen är placerad för nära vägg(se bild).
- Rörgenomföringar finns i vägg vid plats för dusch, dessa saknar även täckbrickor(se bild).

Fuktindikering i utrymmet gav inga avvikande fuktindikationer.

Då utrymmet är äldre och har passerat tiden för sin tekniska livslängd rekommenderas en renovering av utrymmet. Kontakta en behörig våtrumsentreprenör för en renovering enligt gällande branschregler. I samband med renovering bör alltid omkringliggande konstruktioner kontrolleras för att upptäcka eventuella följdskadorna.

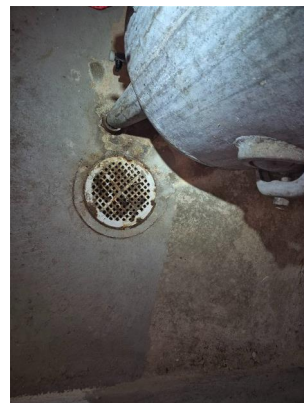
Detta behöver inte betyda att systemen har några allvarliga brister, men äldre gjutjärnsbrunnar kan ha nedsatt funktion/brister på grund av sin ålder, vilket i värsta fall kan leda till läckage.

-Äldre gjutjärnsbrunn.

Se vidare under Hela huset/Allmänt/Äldre gjutjärnsbrunnar.

Vi rekommenderar att en fackman kontaktas för att kontrollera husets gjutjärnsbrunnar samt för att hjälpa er med eventuella åtgärder.

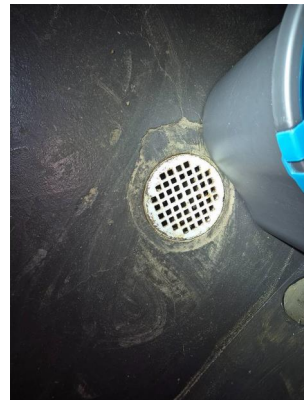
-Äldre gjutjärnsbrunn.

Se vidare under Hela huset/Allmänt/Äldre gjutjärnsbrunnar.

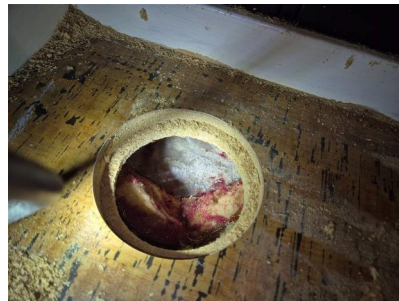
-Uppreglad golvkonstruktion ovan betongplatta på mark utan underliggande isolering förekommer på källarplanet.  
Vid kontroll av konstruktion uppmättes i ena provhålet fuktvärden över kritisk nivå för mikrobiell tillväxt och en avvikande lukt upplevdes i provhålet.  
Se vidare under Källarplan/Gillestuga och Källarplan/Klädkammare där kontrollerna utfördes.

Denna golvkonstruktion får ofta skador på grund av naturlig fuktvandring.

-Vid kontroll av konstruktion noteras att grundläggningen består av betongplatta på mark, plastfolie, isolerad uppreglad golvkonstruktion. Fuktkvoten uppmättes till 25%Fk i golvregel och en avvikande luft upplevdes från provhålet.

Det finns risk för mikrobiell tillväxt om den relativa fuktigheten (RF) i den omgivande luften är över 75 %. I furuvirke motsvarar det en fuktkvot (FK) på 17 %.

Se vidare under Källarplan/Allmänt/Uppreglad golvkonstruktion.

En fördjupad undersökning rekommenderas för att bedöma orsak och omfattning. Det är viktigt att tänka på att denna rekommendation om fördjupad undersökning gäller alla utrymmen där denna golvkonstruktion förekommer.

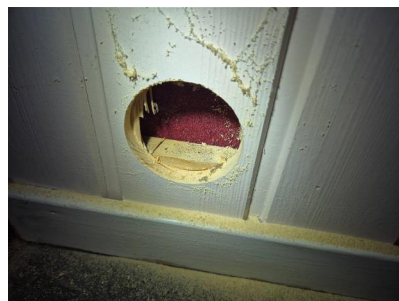
-Påreglade källargrundmurar/ytskikt direkt mot källargrundmurar förekommer på källarplanet.  
Vid kontroll av konstruktion uppmättes fuktvärden under kritisk nivå för mikrobiell tillväxt.  
Se vidare under Källarplan/Gillestuga och Källarplan/Sovrum där kontrollerna utfördes.

Befintlig påreglad vägg och eventuella väggsyllar riskerar att drabbas av fuktskador på grund av naturlig fuktpåverkan. Detta i sin tur kan leda till mikrobiella skador (angrepp av mikroorganismer) som kan resultera i att mikrobiell lukt sprids till boendemiljön. Om reglar/syllar är tryckimpregnerade kan även en kemisk lukt förekomma.

-Vid kontroll av konstruktion noteras att väggens uppbyggnad består av källargrundmur en en oisolerad påreglad väggkonstruktion dikt an mot källargrundmuren.

Fuktkvoten uppmättes till 10%Fk i väggregel.

Det finns risk för mikrobiell tillväxt om den relativa fuktigheten (RF) i den omgivande luften är över 75 %. I furuvirke motsvarar det en fuktkvot (FK) på 17 %.

Se vidare under Källarplan/Allmänt/Påreglade källargrundmurar.

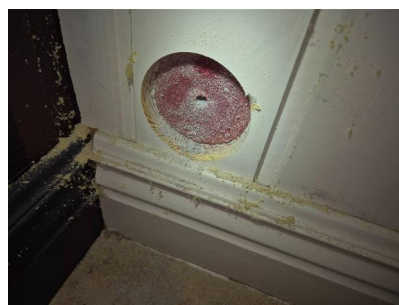
-Vid kontroll av konstruktion noteras att väggens uppbyggnad består av källargrundmur med panel monterad dikt an mot källargrundmuren.

Fuktkvoten uppmättes till 11%Fk i väggspanel.

Det finns risk för mikrobiell tillväxt om den relativa fuktigheten (RF) i den omgivande luften är över 75 %. I furuvirke motsvarar det en fuktkvot (FK) på 17 %.

Se vidare under Källarplan/Allmänt/Påreglade källargrundmurar.

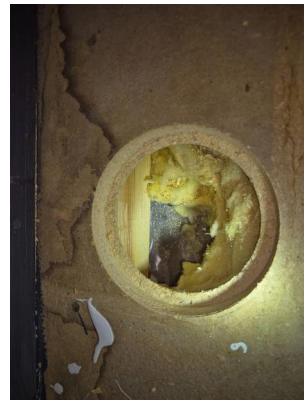
-Vid kontroll av konstruktion noteras att grundläggningen består av betongplatta på mark, plastfolie, isolerad uppreglad golvkonstruktion. Fuktkvoten uppmättes till 13%Fk i golvregel. Det finns risk för mikrobiell tillväxt om den relativa fuktigheten (RF) i den omgivande luften är över 75 %. I furuvirke motsvarar det en fuktkvot (FK) på 17 %.

Se vidare under Källarplan/Allmänt/Uppreglad golvkonstruktion.
