Besiktningssprotokoll

Anticimex Överlåtelsebesiktning Nivå 2 i samarbete med Länsförsäkringar
Fastighetsförmedling

Fastighetsbeteckning: Hemmesta 11:373	
Fastighetsägare: Joakim Ahlqvist	
Fastighetsadress: Blåsippevägen 6	
Postnummer: 139 30	Ort: Värmdö

Besiktningdatum: 2026-04-15	Protokollnummer: 69645668
Temperatur: +12 °C	Väderlek: Halvklart
Tekniker: Jonnie Loberg	
E-post: Jonnie.Loberg@anticimex.se	
Kontor: Stockholm Syd	
Närvarande: Fastighetsägare Jonnie Loberg, Anticimex. 072-1453934

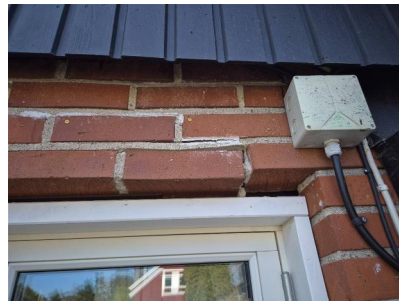
Utvändigt / Fasad

-Enstaka tegel i fasad har "släppt" efter tidigare monterad markis. Har varit så sedan innan huset förvärvades utan förändring. Se muntligt lämnade upplysningar.

De sprucka fogarna kan innebära en ökad risk för tex frostsprängning.

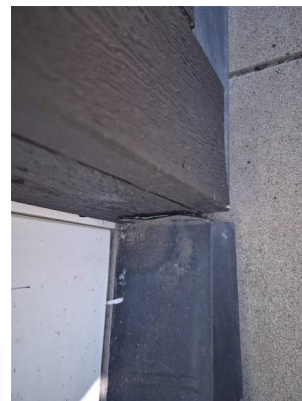
Utvändigt / Dörrar

-Utedörr till sovrum 2 har otätheter vid tröskelbleck.

Detta kan innebära en ökad risk att vatten/smältsnö tar sig in med fuktrelaterade skador som följd.

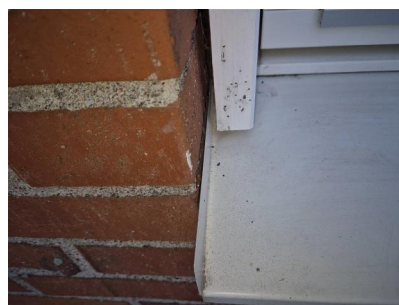
Utvändigt / Fönster

-Otätheter förekommer vid fönsterbleck, även otäta skarvar på fönsterbleck förekommer.

Otätheter vid fönsterbleck kan innebära en ökad risk att vatten tar sig in i väggkonstruktionen med fuktrelaterade skador som följd.

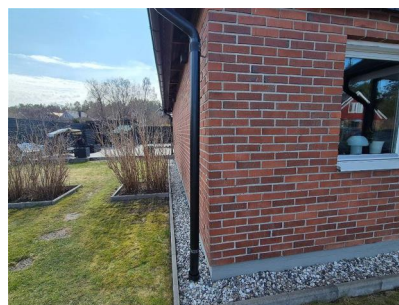
Utvändigt / Hängrännor / Stuprör

-Enstaka stuprör har endast en förankring.

Det rekommenderas att stupröret kompletteras med ytterligare förankring.

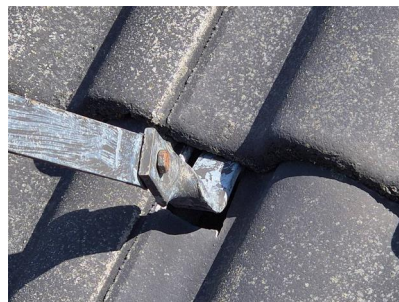
Utvändigt / Tak

- Yttertaket börjar snart ses som äldre.
- Synliga spikhuvuden noteras i takpapp.
- Nockband saknas.
- Takfotsplåt saknas.
- Otät urjackning i pannor för förankring skorsten(se bild).
- Mossa/lav förekommer på takpannor.

Ovanstående noteringar kan innebära en ökad risk för fuktrelaterade skador i tak och i värsta fall vidare ner i underliggande konstruktioner.

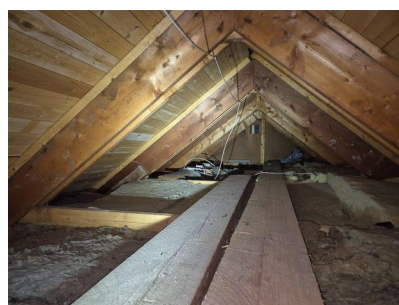
Översiktsbild nockvind.

-Vid kontroll av vindsutrymmena har fuktvärden under kritisk fuktnivå för mikrobiell tillväxt uppmätts, dock förekommer mikrobiell påväxt på underlagstak.

Fuktkvoten i underlagstak/takbjälkar uppmättes till 8-9%Fk.

Det finns risk för mikrobiell tillväxt om den relativa fuktigheten (RF) i den omgivande luften är över 75 %. I furuvirke motsvarar det en fuktkvot (FK) på 17 %.

Den upptäckta mikrobiella påväxten på underlagstaket är ett tecken på att vinden har tillförts eller tillförs fukt inifrån bostaden. Observera att besiktning av bostadens ventilationssystem inte har ingått i uppdraget.

För att komma tillrätta med detta kan fukttillförseln inifrån bostaden behöva minskas. Det kan göras genom att ventilationen i bostaden förbättras samt att eventuella otätheter i vindsbjälklaget (tak-/väggvinklar, taklucka med mera) tätas. Läs Anticimex faktablad om ouppvärmda vindsutrymmen för tips och råd.

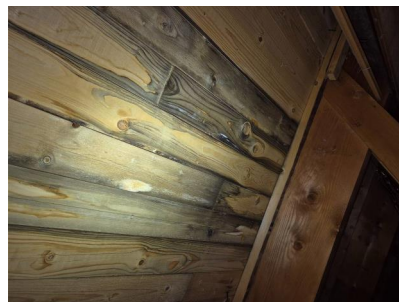
-På ena kattvinden finns spår efter tidigare läckage som uppstått vid ena infästningen av förankring av skorsten ca 2016. Ena infästningen där läckaget skett har tätats med takpapp och plåt. Ingen förändring har skett sedan dess. Se under muntligt lämnade upplysningar.

Inga förhöjda fuktindikationer uppmättes vid besiktningstillfället.

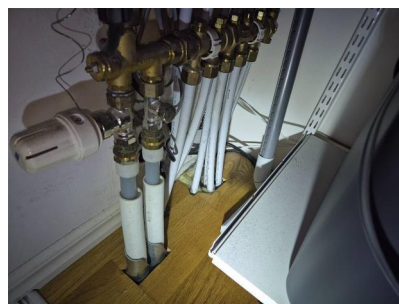
Entréplan / Entréhall/Hall

-Golvvärmefördelning saknar vattentät botten.

Detta kan innebära att eventuella läckage inte upptäcks i tid, vilket kan innebära att vatten tar sig in i omkringliggande konstruktioner med fuktrelaterade skador som följd.

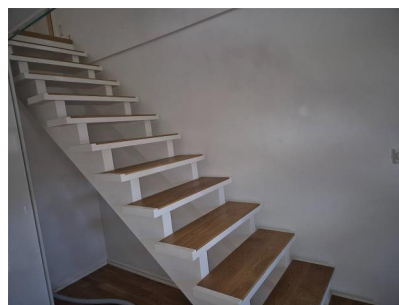
Entréplan / Trappa upp

-Trappa saknar fallskydd.

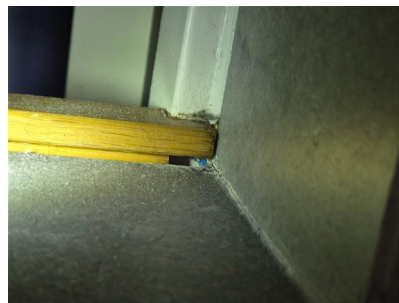
Entréplan / Dusch/Toalett

⚠ -Mindre otätheter noteras vid tröskel, tätskiktssuppvik mot tröskel ej synligt.

Detta kan innebära en ökad risk för fuktrelaterade skador i omkringliggand ekonstruktioner.

Fuktindikering i utrymmet gav inga förhöjda fuktindikationer.

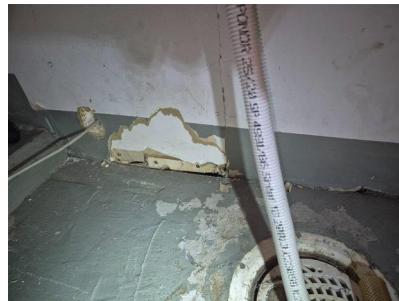
Entréplan / Pannrum

-Otätheter i det äldre målade tätskiktets uppvik mot vägg.

Detta kan innebära en ökad risk för fuktrelaterade skador i omringliggande konstruktioner vid tex ett eventuellt läckage.

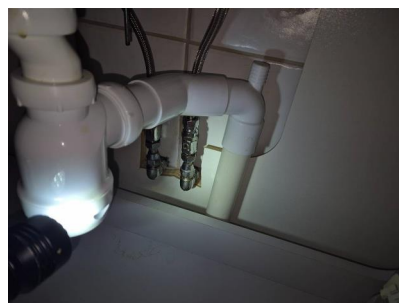
Våning 1 / Dusch/Toalett

- Utrymmets yt-/tätskitk är äldre.
- Klinker lagt på plastmatta.
- Rörgenomföringar i vägg saknar täckbrickor (se bild).
- Avloppsstos har en felaktig höjd ovan golvet.

Eftersom funktionen, som innebär att ytskiktet/tätskiktet ska vara vattentätt, kan vara nedsatt finns en ökad risk att vatten tränger igenom ytskiktet/tätskiktet med vattenskadorna i omringliggande konstruktioner som följd.

Fuktindikering i utrymmet gav inga förhöjda fuktindikationer.

Då utrymmet har passerat sin tekniska livslängd rekommenderas en renovering av utrymmet.

I samband med renovering bör alltid omringliggande konstruktioner kontrolleras för eventuella följdskador.
