# Besiktningssprotokoll

Anticimex Överlåtelsebesiktning Nivå 2 i samarbete med Länsförsäkringar  
Fastighetsförmedling

Fastighetsbeteckning: Mörtnäs 1:288	
Fastighetsägare: Mats Olof Bengtsson	
Fastighetsadress: Ekorrvägen 5	
Postnummer: 139 36	Ort: Värmdö

Besiktningdatum: 2026-05-25	Protokollnummer: 69695073
Temperatur: +20 °C	Väderlek: Molnigt
Tekniker: Jonnie Loberg	
E-post: Jonnie.Loberg@anticimex.se	
Kontor: Stockholm Syd	
Närvarande: Fastighetsägare Fastighetsmäklare Jonnie Loberg, Anticimex. 072-1453934

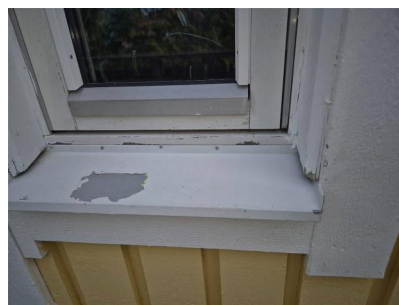
- Isolerglas är äldre.
- Enstaka fönster har mindre målningsbehov
- Enstaka fönsterbleck noteras med färgsläpp.

Befintliga fönster är äldre vilket betyder att tätningen mellan fönsterrutorna kan vara sämre. Detta kan leda till att missfärgning/imma kan uppstå mellan glasrutorna.  
Inga tecken på anlöpning noterades vid besiktningstillfället.

Målning/underhåll rekommenderas där behov finns.

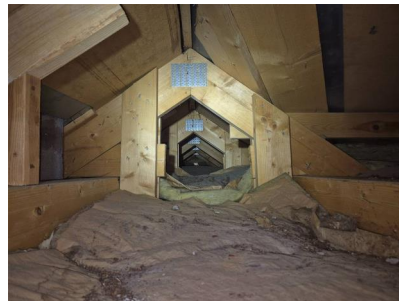
-Nockvinden är ej framkomlig pga avsaknad av landgångar och trångt. Endast besiktigat från luckan. Från luckan noteras inga brister.

Fuktkvoten i takbjälkar uppmättes till ca 8%Fk.

Översiktsbild vind tagen från luckan.

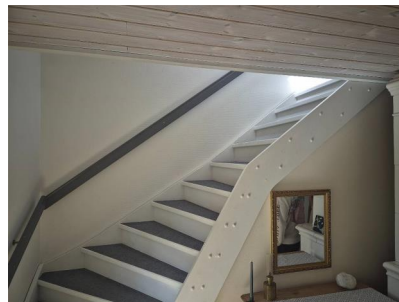
- Trappa saknar fallskydd.

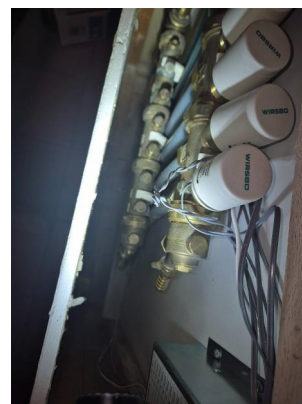
-Golvvärmefördelning saknar tätskikt.

Detta kan innebära en ökad risk för fuktrelaterade skador vid tex ett eventuellt läckage.

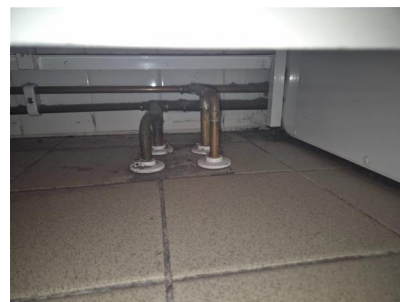
-Våtutrymmet har äldre yt-/tätskikt.  
-Golvbrunn saknar klämring, brunsmanshette ej synlig. Gäller båda golvbrunnarna.  
-Rör genomföringar finns i golv(se bild).

Eftersom funktionen, som innebär att ytskiktet/tätskiktet ska vara vattentätt, kan vara nedsatt finns en ökad risk att vatten tränger igenom ytskiktet/tätskiktet med vattenskador i omkringliggande konstruktioner som följd.

Fuktindikering i utrymmet gav inga avvikande fuktindikationer.

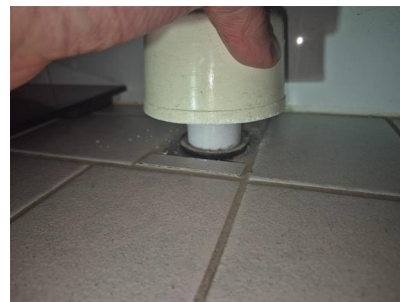
-Våtutrymmet har äldre yt-/tätskikt.  
-Avloppsstos har en felaktig höjd ovan golv(se bild).  
-Klämring saknas i golvbrunn, brunsmanshette ej synlig, gäller även bastuns spygatt.

Fuktindikering i utrymmet gav inga avvikande fuktindikationer.

Då utrymmet är äldre och har passerat tiden för sin tekniska livslängd rekommenderas en renovering av utrymmet. Kontakta en behörig våtrumsentreprenör för en renovering enligt gällande branschregler. I samband med renovering bör alltid omkringliggande konstruktioner kontrolleras för att upptäcka eventuella följdskador.

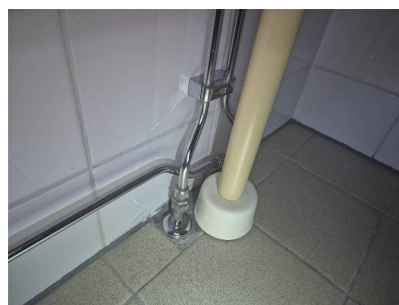
- ⚠ -Rör genomföringar finns i golv.

Detta kan innebära en ökad fukt för fuktrelaterade skador vid tex ett eventuellt läckage.

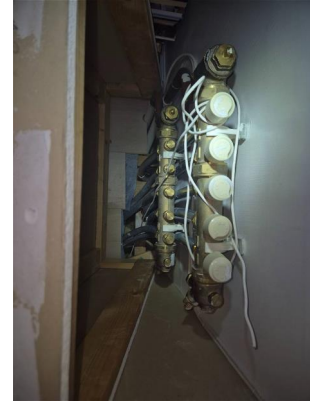
-Golvvärmefördelning saknar tätskikt.

Detta kan innebära en ökad risk för fuktrelaterade skador vid tex ett eventuellt läckage.

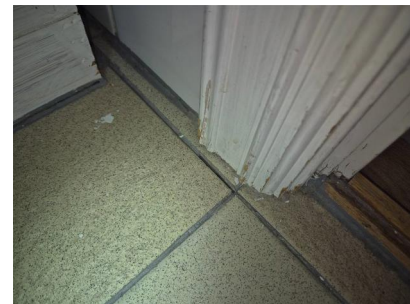
-Våtutrymmet har äldre yt-/tätskikt.  
-Bomljud och visst fogsläpp förekommer i golvlinkers(se bild).

Fuktindikering i utrymmet gav inga avvikande fuktindikationer.

Då utrymmet är äldre och har passerat tiden för sin tekniska livslängd rekommenderas en renovering av utrymmet. Kontakta en behörig våtrumsentreprenör för en renovering enligt gällande branschregler. I samband med renovering bör alltid omkringliggande konstruktioner kontrolleras för att upptäcka eventuella följdskador.

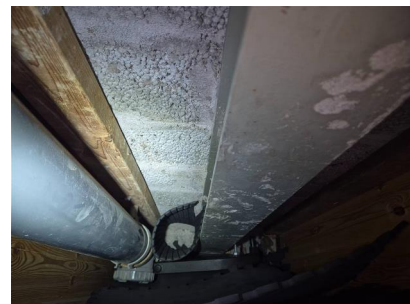
-Utvändigt fuktskydd är äldre.

Eftersom källarens utvändiga fuktskydd (dagvattensystem, dräneringssystem samt källarytterväggarnas utvändiga fuktskydd) är äldre, så kan systemet ha nedsatt funktion. Detta ökar risken för invändiga fuktskador i källaren.

-Ytskikt dikt an mot källargrundmurar förekommer på källarplanet. Fuktkvoten uppmättes till ca 9%Fk i väggregel åtkomlig i nisch för avlopp i gymmet. Det finns risk för mikrobiell tillväxt om den relativa fuktigheten (RF) i den omgivande luften är över 75 %. I furuvirke motsvarar det en fuktkvot (FK) på 17 %.

Ytskikt av organiskt material dikt an mot källargrundmur riskerar att drabbas av fuktrelaterade skador.

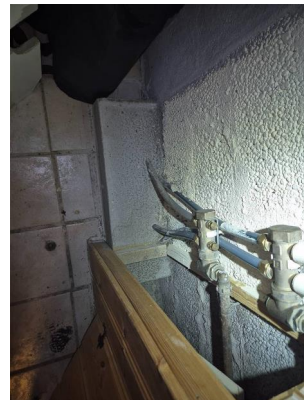
-Golvvärmefördelning saknar tätskikt.

Detta kan innebära en ökad risk för fuktrelaterade skador vid tex ett eventuellt läckage.
