# Besiktningsprotokoll

Anticimex Överlåtelsebesiktning Nivå 2 i samarbete med Länsförsäkringar  
Fastighetsförmedling

| Fastighetsadress:<br>Bergsryggen 2 | |

| Besiktningsdatum:<br>2026-04-22 | Protokollnummer:<br>69663486 |

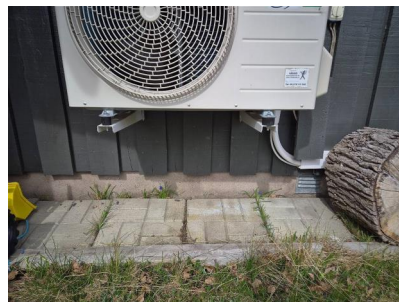
-Kondensvatten från luftvärmepumpens utedel leds inte bort från husgrunden.

Detta kan innebära en ökad fuktbelastning mot sockel och krypgrund.

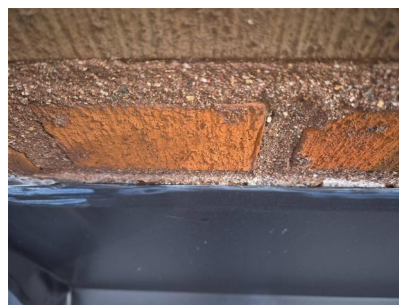
-Yttertaket är ej fullt besiktningsbart pga monterade solceller.  
Inga brister noteras på synliga delar bortsett från mindre otätheter mellan skorstensplåt och skorsten som uppstått då fog släppt delvis(se bild).  
Skorsten saknar även väderskydd.

Yttertaket är besiktigat uppifrån taket.

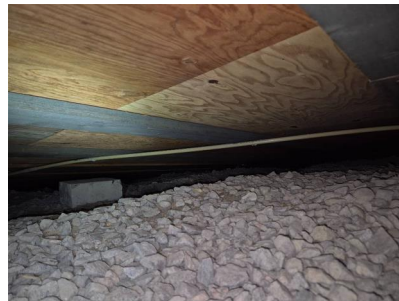
- Krypgrund med installerad avfuktare.
- Krypgrunden är ej fullt besiktningsbar pga låg höjd i vissa delar(se bild 1)
- Behandlat virke förekommer bjälklagskonstruktion i delar av krypgrunden.
- Enstaka avloppsrör noteras med bristfällig uppfästning.

Fuktkvoten i trossbotten/bjälklag uppmättes till 13%Fk. Det finns risk för mikrobiell tillväxt om den relativa fuktigheten (RF) i den omgivande luften är över 75 %. I furuvirke motsvarar det en fuktkvot (FK) på 17 %.

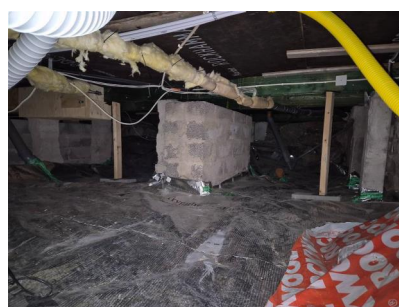
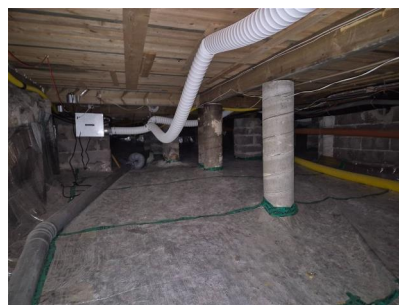
Översiktsbilder krypgrund(se bild 2 och 3).

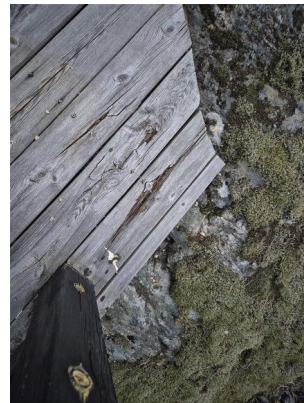
-Altanräcke är i behov av målning/underhåll, mindre rötskador förekommer i altanräcke och altan.

Målning/underhåll rekommenderas, rötskadade delar bör bytas ut.

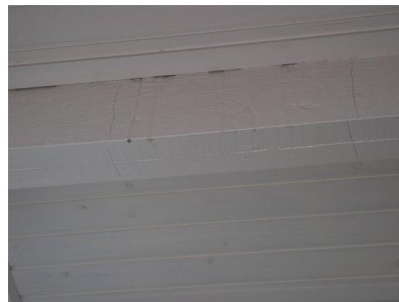
-Mindre rinnmärken finns på takbjälkar efter tidigare takläckage.

Se muntligt lämnade upplysningar.

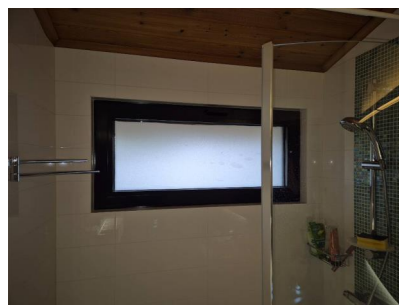
-Fönster olämpligt placerat vid plats för dusch.

Fönstrets placering i våtutrymmet utgör en risk för fuktskador i fönster- och väggkonstruktionen.

För att minska risken för fuktskador på fönster och väggkonstruktion rekommenderas att man skyddar fönstret mot vattenbegjutning.

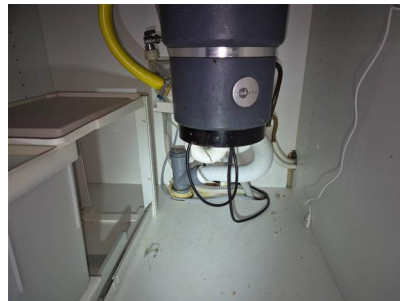
- Fuktskydd saknas i båda diskbänksskåpen.
- Fuktskydd saknas under kyl och frys.

Utan fuktskydd är det svårt att upptäcka läckage från rörledningar och vitvaror. Vatten kan då tränga in i omkringliggande konstruktioner och orsaka fuktskador.

För att upptäcka eventuella läckage, installera fuktskydd.

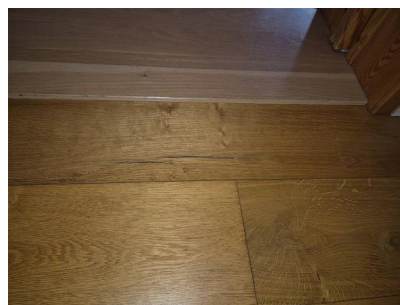
- Mindre deformation finns i golv efter tidigare takläckage.

Se muntligt lämnade upplysningar.
