Besiktningssprotokoll

Anticimex Överlåtelsebesiktning Nivå 2 i samarbete med Länsförsäkringar
Fastighetsförmedling

Fastighetsbeteckning: Hemmesta 10:161	
Fastighetsägare: Anna Hägg Sjökvist	
Fastighetsadress: Hemmesta Dalväg 52	
Postnummer: 139 30	Ort: Värmdö

Överlåtelsebesiktning nivå 2

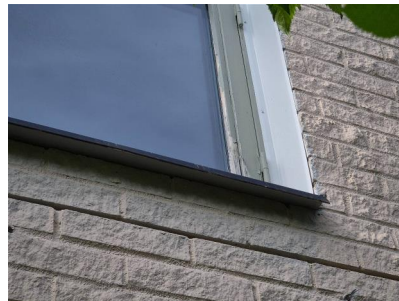
-Enstaka fönster har mindre målnings/underhållsbehov.

Målning/underhåll rekommenderas där behov finns.

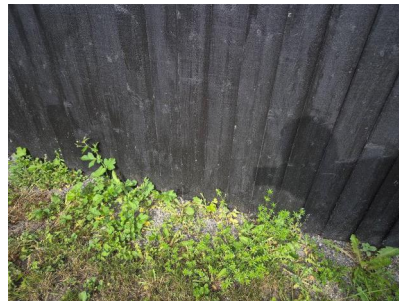
-Avståndet mellan delar av fasadbeklädnaden och marken är inte tillräckligt.

Eftersom fasadbeklädnaden avslutas för nära mark finns risk för att fukt från marken sugts upp i fasadpanelens nederkant. Detta kan orsaka fuktrelaterade skador i fasadbeklädnaden och bakomliggande konstruktioner.

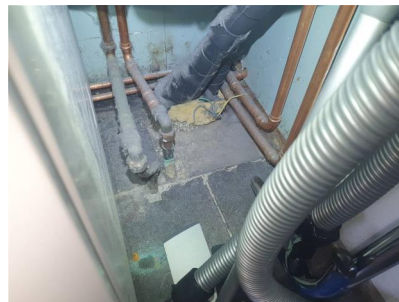
- 🔍 -Våtutrymmet har äldre yt-/tätskikt.
- Rör genomföringar finns i golv (se bild 1).
- Otäta rör genomföringar finns i vägg (se bild 2).

Då utrymmet är äldre och har passerat tiden för sin tekniska livslängd rekommenderas en renovering av utrymmet. Kontakta en behörig våtrumsentreprenör för en renovering enligt gällande branschregler. I samband med renovering bör alltid omkringliggande konstruktioner kontrolleras för att upptäcka eventuella följdskador.

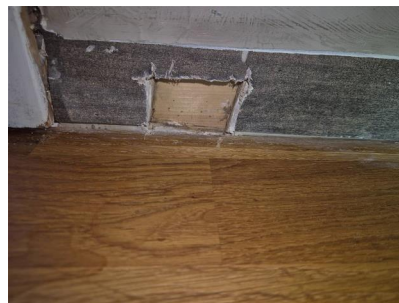
-Vid kontroll av konstruktion uppmättes fuktkvoten till ca 8%Fk i väggyttersyllar.
Det finns risk för mikrobiell tillväxt om den relativa fuktigheten (RF) i den omgivande luften är över 75 %. I furuvirke motsvarar det en fuktkvot (FK) på 17 %.
