# Besiktningssprotokoll

Anticimex Överlåtelsebesiktning Nivå 2 i samarbete med Länsförsäkringar  
Fastighetsförmedling

Fastighetsbeteckning: Värmdö-Evlinge 6:39	
Fastighetsägare: Kris Luckin	
Fastighetsadress: Handelsbacken 5	
Postnummer: 13953	Ort: Värmdö

Besiktningsdatum: 2026-06-15	Protokollnummer: 69733481
Temperatur: +16 °C	Väderlek: Mulet/Regn
Tekniker: Peter Scibor	
E-post: peter.scibor@anticimex.se	
Kontor: Stockholm Syd	
Närvarande: Säljaren Peter Scibor Anticimex

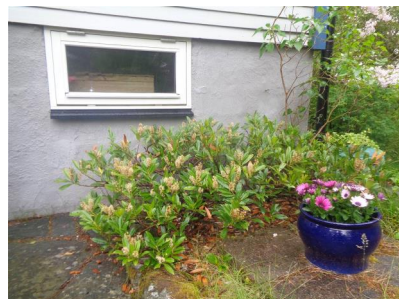
Växter finns i anslutning till byggnaden.

När det finns rabatter och växter nära byggnaden finns risk att fukt stannar kvar i väggarna. Detta kan i sin tur orsaka invändiga fuktskador. Växternas rötter kan också skada grundmuren och sätta dräneringsledningen ur funktion.

Området närmast huset rekommenderas att vara fritt från växtlighet.

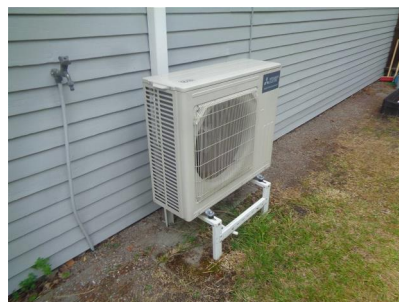
Kondensvatten från luftvärmepumpens utedel leds inte bort från husgrunden.

Detta medför ökad risk för att vatten tränger in i anslutande konstruktioner, vilket i sin tur kan leda till fuktrelaterade skador. Observera att besiktning av byggnadens värmesystem eller värmepumpen inte har ingått i uppdraget.

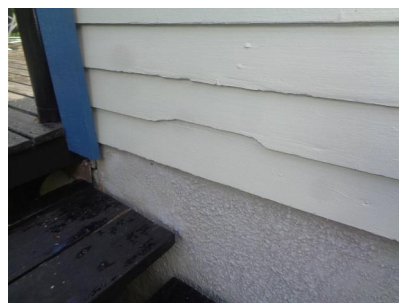
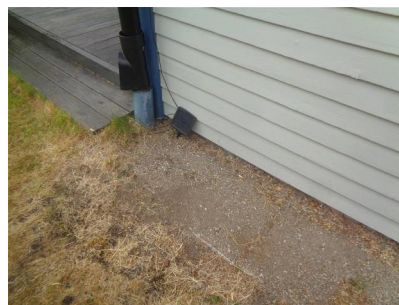
Mindre rötskador finns i fasadpanelen.

Dessa bedöms inte ha lett till bakomliggande skador.

Fasadpanelen noteras delvis nära mark på baksidan

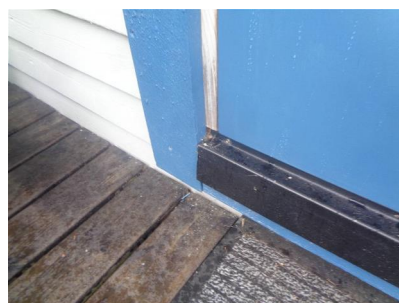
Tröskelbleck är otäta vid infästningar/uppvik saknar delvis uppvik.

Eftersom tröskelblecken är otäta finns risk att vatten rinner in i väggen vilket i sin tur kan leda till fuktskador i väggkonstruktionen.

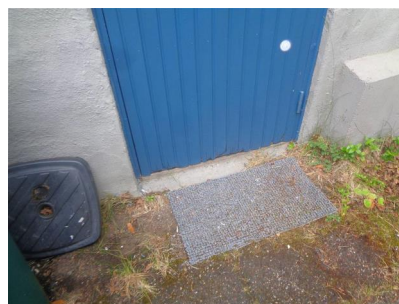
Äldre källardörr är rötskadad.  
Tröskelbleck saknas under dörr.

De upptäckta skadorna kan bero på olika saker, exempelvis bristfälligt underhåll, målning, skruvar och beslag etc.

Vi rekommenderar att kontakt tas med en behörig fackman för en fördjupad undersökning för att bedöma orsak och omfattning.

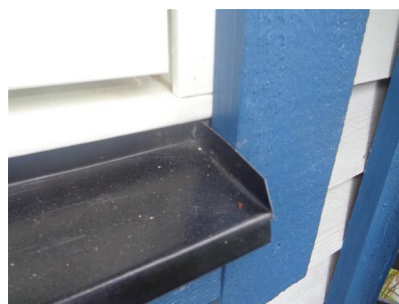
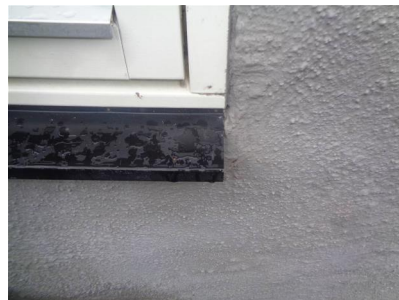
Fönsterbleck är ställvis otäta vid infästningar/uppvik och källarfönster saknar uppvik.

Eftersom fönsterblecken har brister finns risk att vatten rinner in i väggen vilket i sin tur kan leda till fuktskador i väggkonstruktionen.

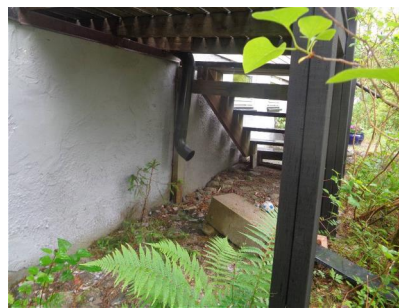
Stuprör avslutas nära husliv.

Stuprör som avslutas intill husliv (ovan mark) kan medföra en ökad fuktbelastning på grundmur/sockel med fuktrelaterade skador som följd.

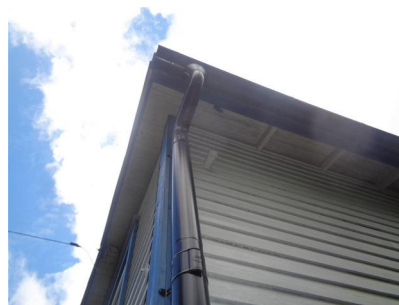
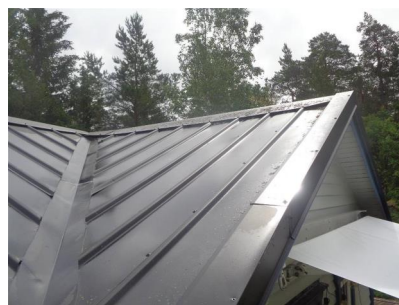
Takfot/taksprång är delvis i behov av målning/underhåll. Delvis otätheter noteras vid anslutning mot rännnal.

Träkonstruktioner där målningsbehov finns riskerar att få fukt- och rötskador på grund av sämre vattenavvisande förmåga. För att öka livslängden rekommenderas målning och underhåll, otätheter kan leda till inkommande fukt.

Mindre lavpåväxt noteras på taket

Rekommenderas att denna tas bort

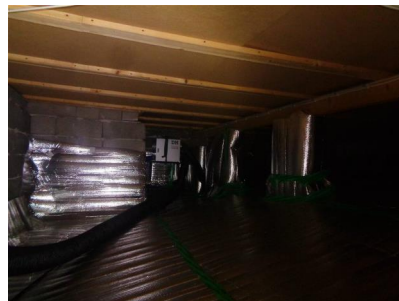
Krypgrund med installerad avfuktare.

Fuktkvoten uppmättes till 13%

I husets krypgrund finns en krypgrundsavfuktare installerad. Syftet med denna installation är att genom avfuktning hålla fuktigheten i krypgrunden på en så låg nivå att ingen tillväxt av mikroorganismer är möjlig. För att detta ska fungera är det viktigt att installationen servas årligen med bland annat filterbyte och kontroll av inställningar så att fuktigheten inte stiger.

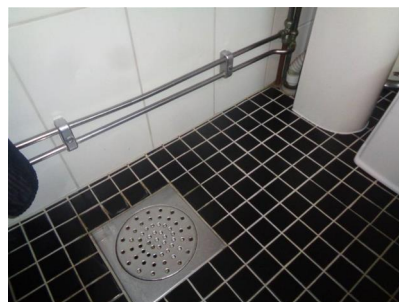
Våtutrymmet har äldre yt-/tätskikt.  
Golvbrunnen noteras placerad för nära vägg.  
Rör genomföringar finns i golv i utrymmet.  
Undermålig golvlutning noteras.

Eftersom funktionen, som innebär att ytskiktet/tätskiktet ska vara vattentätt, kan vara nedsatt finns en ökad risk att vatten tränger igenom ytskiktet/tätskiktet med vattenskador i omkringliggande konstruktioner som följd.

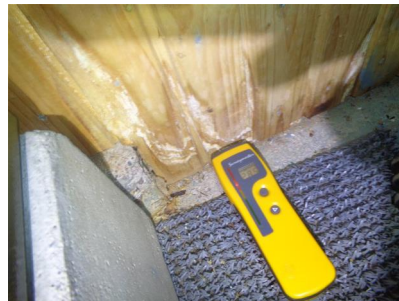
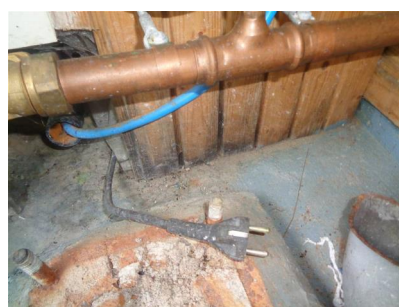
Vid kontroll av konstruktion uppmättes fuktvärden över kritisk nivå för mikrobiell tillväxt och mikrobiell lukt upplevdes, samt fuktuppsug/missfärgningar finns.

Källargrundmurar med påreglade isolerade ytterväggar. Denna konstruktion får ofta skador på grund av naturlig fuktvandring.

Fuktkvoten uppmättes till över 27 %

Vi rekommenderar en fördjupad undersökning för att bedöma orsak och omfattning. Det är viktigt att tänka på att denna rekommendation om fördjupad undersökning gäller hela källaren.
