Besiktningssprotokoll

Anticimex Överlåtelsebesiktning Nivå 2 i samarbete med Länsförsäkringar
Fastighetsförmedling

Fastighetsbeteckning: Ingarö-Långvik 1:374	
Fastighetsägare: DENELL,STEFAN	
Fastighetsadress: Snösvängen 20	
Postnummer: 134 66	Ort: Ingarö

Besiktningdatum: 2026-06-25	Protokollnummer: 69775441
Temperatur: +25 °C	Väderlek: Halvklart
Tekniker: Jonnie Loberg	
E-post: Jonnie.Loberg@anticimex.se	
Kontor: Stockholm Syd	
Närvarande: Fastighetsägare Jonnie Loberg, Anticimex. 072-1453934

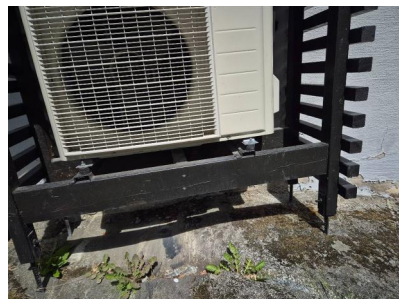
-Kondensvatten från luftvärmepumpens utedel leds inte bort från husgrunden.

Detta kan medföra en ökad fuktbelastning mot sockel/grundmur.

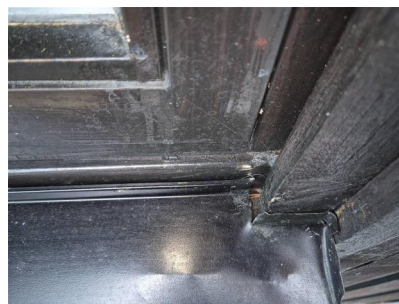
- ⚠ -Otätheter förekommer vid vissa fönsterbleck(se bild).
- Fönster saknar överbleck.
- Vissa isolerglasfönster är äldre.
- Vissa fönster är i behov av målning/underhåll.

Otätheter vid fönsterbleck och avsaknad av överbleck kan innebära en ökad risk att vatten tar sig in i väggkonstruktionen med fuktrelaterade skador som följd.

Äldre isolerglasfönster kan innebära att tätningen mellan fönsterrutorna kan vara försämrad. Detta kan leda till att missfärgning/imma(anlöpning) kan uppstå mellan glasrutorna.

Målning/underhåll rekommenderas där behov finns.

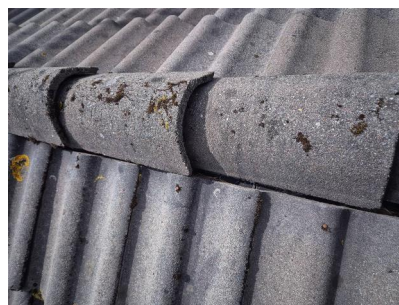
- ⚠ -Yttertaket är äldre.
- Nockpannor har lokalt en bristfällig överlapp mot övriga takpannor(se bild).
- Nockband saknas.
- Takfotsplåt saknas.
- Färgsläpp noteras på plåtdetaljer.
- Mindre mossa/lav förekommer på takpannor.

Ovanstående noteringar kan innebära en ökad risk för fuktrelaterade skador i tak och i värsta fall vidare ner i underliggande konstruktioner.

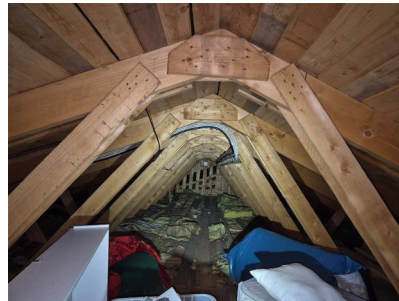
-Vid kontroll av vinden har fuktvärden under kritisk fuktnivå för mikrobiell tillväxt uppmätts, dock förekommer en mindre mängd mikrobiell påväxt på delar av underlagstak, främst mot takfot.

Fuktkvoten i underlagstak/takbjälkar uppmättes till ca 8%Fk. Det finns risk för mikrobiell tillväxt om den relativa fuktigheten (RF) i den omgivande luften är över 75 %. I furuvirke motsvarar det en fuktkvot (FK) på 17 %.

Den upptäckta mikrobiella påväxten på underlagstaket är ett tecken på att vinden har tillförts eller tillförs fukt inifrån bostaden. Observera att besiktning av bostadens ventilationssystem inte har ingått i uppdraget.

Översiktsbild av ena vindsdelen.

För att komma tillrätta med detta kan fukttilförseln inifrån bostaden behöva minskas. Det kan göras genom att ventilationen i bostaden förbättras samt att eventuella otätheter i vindsbjälklaget (tak-/väggvinklar, taklucka med mera) tätas. Läs Anticimex faktablad om uppvärmda vindsutrymmen för tips och råd.

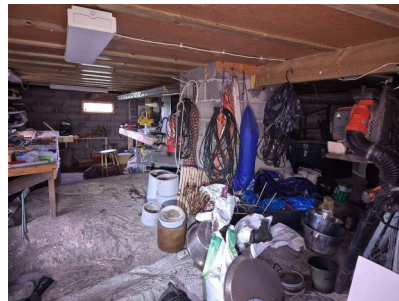
-Utrymmet är att betrakta som kryppgrund.

Trossbotten/bjälklaget ovan källardelen riskerar att drabbas av mikrobiella skador via naturlig fuktpåverkan.

Fuktkvoten i tross/botten/bjälklag uppmättes till 13%Fk.
Det finns risk för mikrobiell tillväxt om den relativa fuktigheten (RF) i den omgivande luften är över 75 %. I furuvirke motsvarar det en fuktkvot (FK) på 17 %.

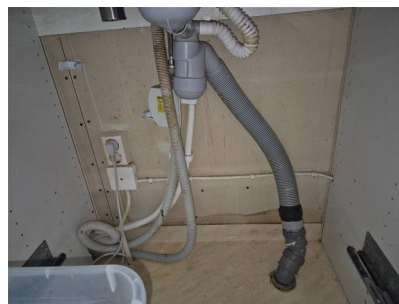
- ⚠ -Otätheter finns runt genomföringar i diskbänksskåpets fuktskydd.
-Diskmaskinens avloppsslang saknar upphängningsbygel.

När upphängningsbygel saknas ökar risken för brott på slangen med läckage som möjlig följd.

Det rekommenderas att otätheterna i diskbänksskåpets fuktskydd tätas för att undvika att eventuellt läckagevatten kan ta sig igenom.

För att hindra brott på avloppsslang rekommenderas komplettering av upphängningsbygel.

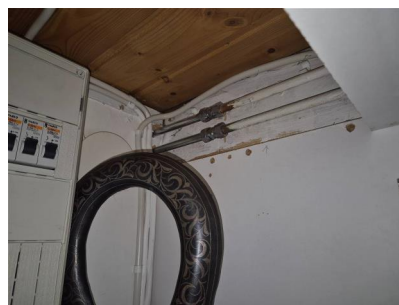
- ⚠ -Vattenkopplingar finns i skåp i utrymme utan tätskikt.

Detta kan innebära en ökad risk för fuktrelaterade skador vid ett eventuellt läckage.

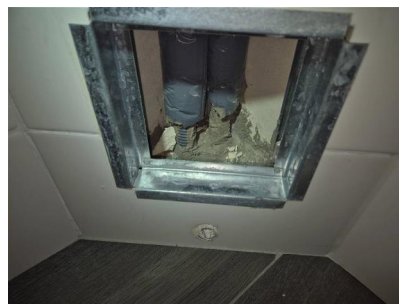
- ⚠️ -Kopplingskåp för vatten saknar tätskikt.

Detta kan innebära en ökad risk för fuktrelaterade skador vid ett eventuellt läckage.
