# Besiktningsprotokoll

Anticimex Överlåtelsebesiktning Nivå 2 i samarbete med Länsförsäkringar  
Fastighetsförmedling

| Fastighetsadress:<br>Ängsblomsvägen 22 | |

| Besiktningsdatum:<br>2026-08-17 | Protokollnummer:<br>69860909 |

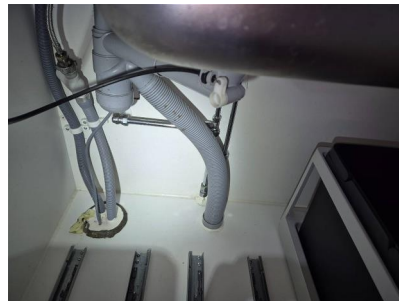
### Entréplan / Kök

-Fuktskydd saknas i diskbänksskåp, dock är genomföringar och kanter tätade med mjukfog.

Utan fuktskydd är det svårt att upptäcka läckage från rörledningar. Vatten kan då tränga in i omkringliggande konstruktioner och orsaka fuktskador. För att lättare upptäcka eventuella läckage och undvika skador i diskbänksskåpet rekommenderas att fuktskydd installeras.

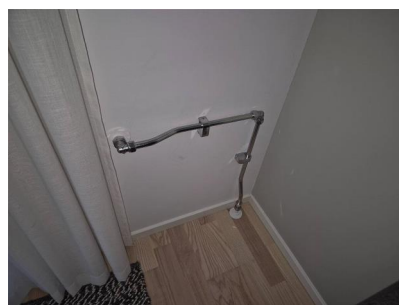
### Entréplan / Matplats/Allrum

-Vattenkopplingar i utrymme utan tätskikt.

Detta kan innebära en ökad risk för fuktrelaterade skador vid ett eventuellt läckage.
