# Besiktningsprotokoll

Anticimex Överlåtelsebesiktning Nivå 2 i samarbete med Länsförsäkringar  
Fastighetsförmedling

| Fastighetsadress:<br>Mörtbergsvägen 17 | |

| Besiktningsdatum:<br>2026-08-04 | Protokollnummer:<br>69860150 |

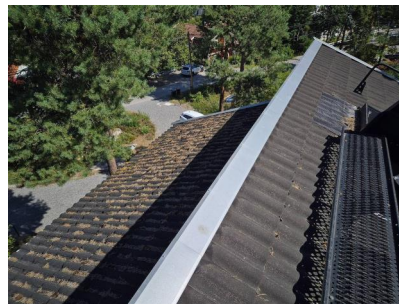
-Mosspåväxt och skräp(barr) finns på takpannor.

Mossa och skräp som växer på taket kan leda till att taktäckningen har ett minskat motstånd mot vatteninträngning. Detta i sin tur kan leda till fuktskador på träläkt och takkonstruktionen vilket kan resultera i mikrobiella skador (angrepp av mikroorganismer).

Yttertaket är besiktigt från monterad takbrygga.

För att öka livslängden på taket rekommenderas att mossan tas bort från takpannorna.

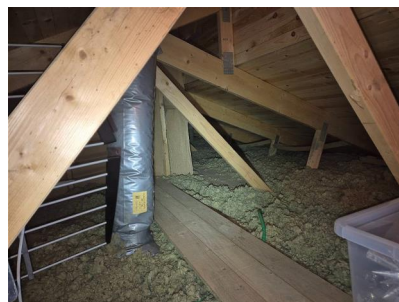
-Vid kontroll av vinden uppmättes fuktvärden under kritisk fuktnivå för mikrobiell tillväxt och en normal lukt upplevdes.

Fuktkvoten i underlagstak/takbjälkar uppmättes till ca 8%Fk. Det finns risk för mikrobiell tillväxt om den relativa fuktigheten (RF) i den omgivande luften är över 75 %. I furuvirke motsvarar det en fuktkvot (FK) på 17 %.

Översiktsbild vind.

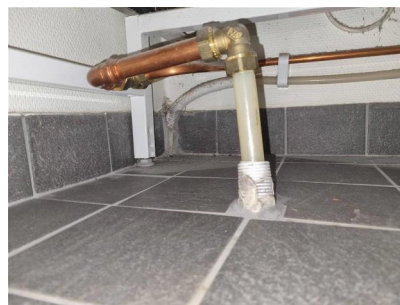
-Rörgenomföring finns för i golv och golv/väggvinkel.

Det finns risk att tätskiktet inte har kunnat anslutas på ett rätt sätt, vilket kan öka risken för fuktrelaterade skador.

Fuktindikering i utrymmet gav inga förhöjda fuktindikationer.

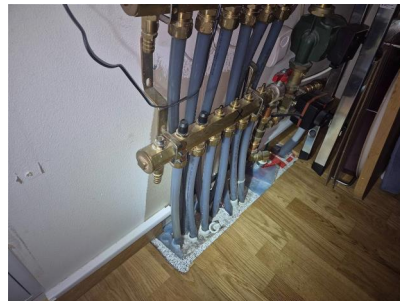
-Golvvärmefördelning saknar tätskikt/vattentät botten.

Detta kan innebära en ökad risk för fuktrelaterade skador i omkringliggande konstruktioner vid ett eventuellt läckage.

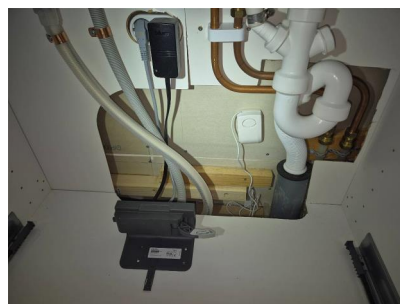
-Fuktskydd saknas i diskbänkskåp.

-Fuktskydd saknas under kyl/frys

Utan fuktskydd är det svårt att upptäcka läckage från rörledningar och vitvaror. Vatten kan då tränga in i omkringliggande konstruktioner och orsaka fuktskador.

För att upptäcka eventuella läckage, installera fuktskydd.

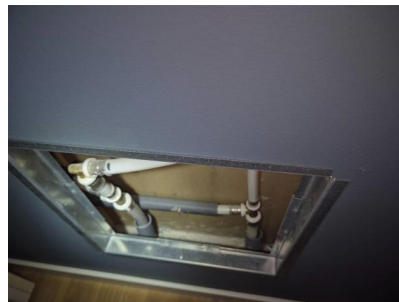
-Kopplingsskåp för vatten saknar tätskikt och skvallerrör.

Detta kan innebära en ökad risk för fuktrelaterade skador i omkringliggande konstruktioner vid ett eventuellt läckage.
