# Besiktningsprotokoll

Anticimex Överlåtelsebesiktning Nivå 2 i samarbete med Länsförsäkringar  
Fastighetsförmedling

| Fastighetsadress:<br>Smedsvägen 6 | |

| Besiktningsdatum:<br>2026-08-19 | Protokollnummer:<br>69874087 |

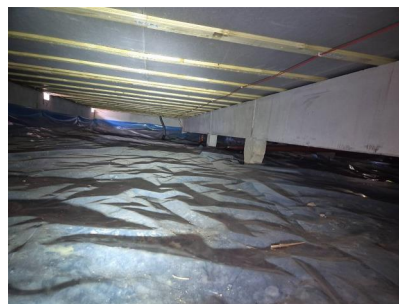
-Vid kontroll av konstruktionen i krypgrund uppmättes fuktvärden under kritisk fuktnivå för mikrobiell tillväxt och normal lukt upplevdes.

Fuktkvoten i trossbotten/bjälklag uppmättes till 13%Fk. Det finns risk för mikrobiell tillväxt om den relativa fuktigheten (RF) i den omgivande luften är över 75 %. I furuvirke motsvarar det en fuktkvot (FK) på 17 %.

Golvbjälklaget ovan den uteluftsventilerade krypgrunden riskerar att drabbas av fuktskador på grund av naturlig fuktpåverkan. Detta kan i sin tur leda till mikrobiella skador (angrepp av mikroorganismer) som kan leda till att mikrobiell lukt sprids till boendemiljön.

Översiktsbild krypgrund.

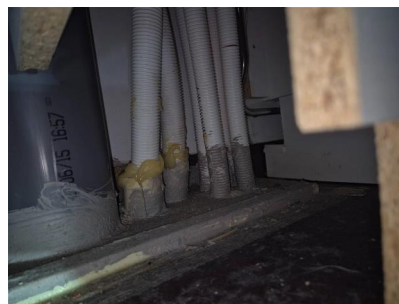
-Rörgenomföringar finns i golv.

Rörgenomföringar i golvet medför en ökad risk för att vatten tränger ner i omkringliggande konstruktioner och orsakar fuktskador.

Fuktindikering i utrymmet gav inga förhöjda fuktindikationer.
