# Besiktningsprotokoll

Anticimex Överlåtelsebesiktning Nivå 2 i samarbete med Länsförsäkringar  
Fastighetsförmedling

| Fastighetsadress:<br>Baldersuddevägen 11A | |

| Besiktningsdatum:<br>2026-08-25 | Protokollnummer:<br>69902525 |

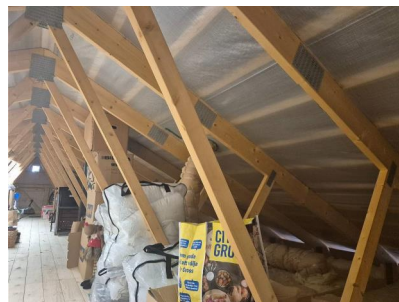
Underlagstaket består av plastfolie.

Eftersom underlagstaket består av plastfolie finns risk vid ogynnsam väderlek att regnvatten/snö tränger in under den yttre takbeläggningen och ner mellan plastöverlapp eller i andra otätheter med läckage på vindsutrymmet som följd.

Vid kontroll av vinden uppmättes fuktvärden under kritisk fuktnivå för mikrobiell tillväxt och en normal lukt upplevdes. Fuktkvoten i underlagstak/takbjälkar uppmättes till 8%.

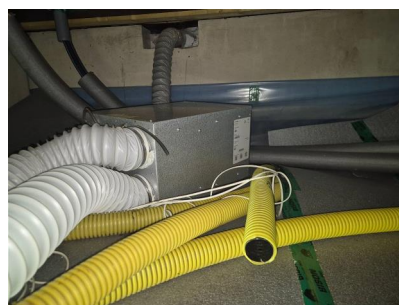
Krypgrund med installerad avfuktare.

Vid kontroll av konstruktionen i krypgrund uppmättes fuktvärden under kritisk fuktnivå för mikrobiell tillväxt och normal lukt upplevdes. Fuktkvoten uppmättes till 11 %.
