# Besiktningsprotokoll

Anticimex Överlåtelsebesiktning Nivå 2 i samarbete med Länsförsäkringar  
Fastighetsförmedling

| Fastighetsadress:<br>Äppelblomsvägen 70 | |

| Besiktningsdatum:<br>2026-08-07 | Protokollnummer:<br>69788133 |

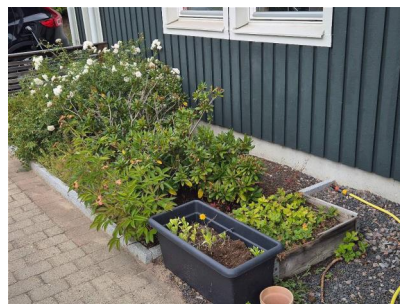
#### Utvändigt / Sockel

-Rabatter förekommer mot sockel/grundmur.

Området närmast huset rekommenderas vara fritt från växtlighet för att minska eventuell fuktbelastning mot sockel.

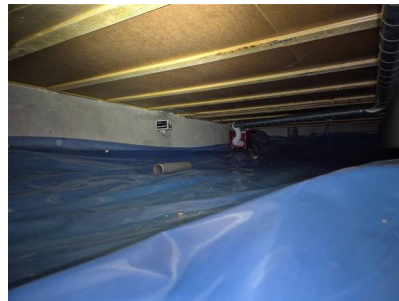
-Krypgrund med installerad avfuktare.

Fuktkvoten i trossbotten/bjälklag uppmättes till ca 13%Fk.

Översiktsbild krypgrund.

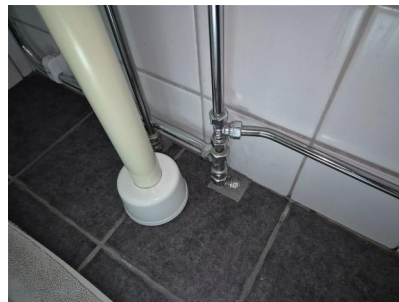
-Rörgenomföringar finns i golv, kopplingar noteras delvis nedgjutna i golv.

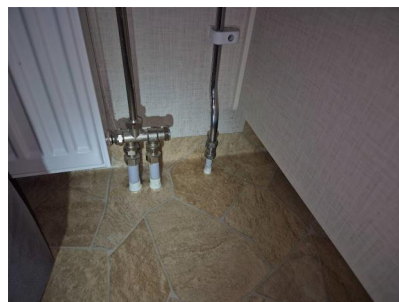
-Utrymmets yt-/tätskikt börjar snart ses som äldre.

-Rör genomföringar finns i golv (se bild).

Fuktindikering i utrymmet gav inga förhöjda fuktindikationer.

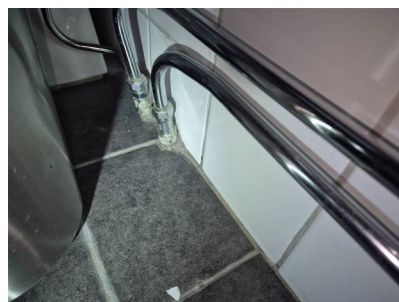
-Utrymmets yt-/tätskikt börjar snart ses som äldre.

-Rör genomföringar finns i golv och golv-/väggvinkel (se bild).

-Fönster olämpligt placerat vid plats för bad.

Fuktindikering i utrymmet gav inga förhöjda fuktindikationer.

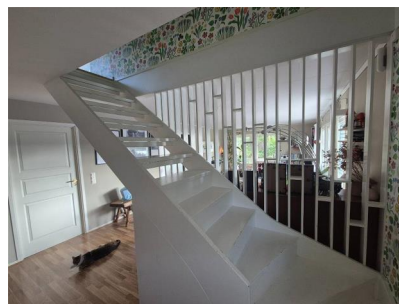
-Trappa saknar fallskydd.
