# Besiktningsprotokoll

Anticimex Överlåtelsebesiktning Nivå 2 i samarbete med Länsförsäkringar  
Fastighetsförmedling

| Fastighetsadress:<br>Byttvretsvägen 12 | |

| Besiktningsdatum:<br>2026-09-23 | Protokollnummer:<br>69953312 |

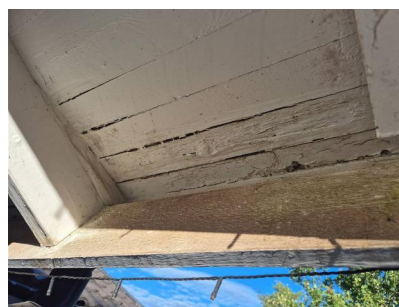
- Yttertaket är äldre.
- Tackpappen noteras spröd vid takfot.
- Nockband saknas.
- Takfotplåt saknas.
- Spruckna takpannor förekommer.
- Övermålade rötskador noteras i delar av takfot(se bild) och vindskivor.

Ovanstående noteringar innebär en ökad risk för fuktrelaterade skador i tak och vidare ner i underliggande konstruktioner.

Yttertaket är besiktigat från fast takstege.

Det är dags för en takomläggning.

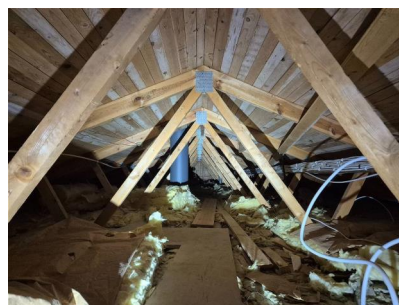
- Vid kontroll av vinden har fuktvärden under kritisk fuktnivå för mikrobiell tillväxt uppmätts, dock finns mikrobiell påväxt på underlagstak.
- Lockad avluftning avslutas på vinden.

Fuktkvoten i underlagstak/takbjälkar uppmättes till 10%Fk.

Den upptäckta mikrobiella påväxten på underlagstaket är ett tecken på att vinden har tillförts eller tillförs fukt inifrån bostaden. Observera att besiktning av bostadens ventilationssystem inte har ingått i uppdraget.

Översiktsbild vind.

För att komma tillrätta med detta kan fukttillförseln inifrån bostaden behöva minskas. Det kan göras genom att ventilationen i bostaden förbättras samt att eventuella otätheter i vindsbjälklaget (tak-/väggvinklar, taklucka med mera) tätas. Läs Anticimex faktablad om oppvärmda vindsutrymmen för tips och råd.

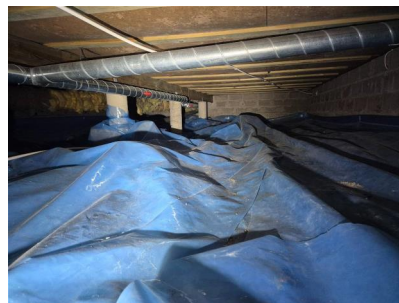
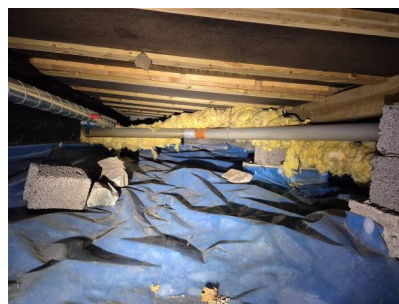
- Krypgrund med installerad avfuktare.

Fuktkvoten i trossbotten/bjälklag uppmättes till 14%Fk.

Mikrobiell påväxt finns på trossbotten, denna bedöms ha uppstått innan krypgrundsavfuktaren installerades.

Torra fuktrosor noteras under duschrum och kök och har sannolikt uppstått innan utrymmena renoverades.

Översiktsbilder av de båda krypgrundsdelarna.
