# Besiktningsprotokoll

Anticimex Överlåtelsebesiktning Nivå 2 i samarbete med Länsförsäkringar  
Fastighetsförmedling

| Fastighetsadress:<br>Äppelblomsvägen 105 | |

| Besiktningsdatum:<br>2026-09-14 | Protokollnummer:<br>69938466 |

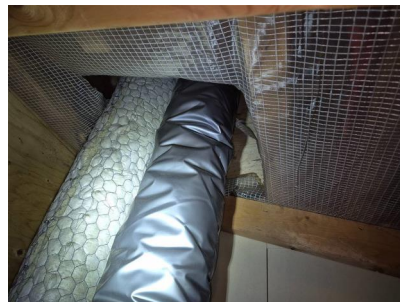
- Underlagstaket består av plastfolie.
- Plastfolien är bristfälligt tätad runt ventilationsgenomföringar (se bild 1).
- Mossa/barr förekommer på takpannor.

Då underlagstaket består av plastfolie finns risk vid ogynnsam väderlek att regnvatten/snö tränger in under den yttre takbeläggningen och ner mellan eventuellt bristfälliga plastöverlapp eller i andra otätheter med läckage på vindsutrymmet som följd.

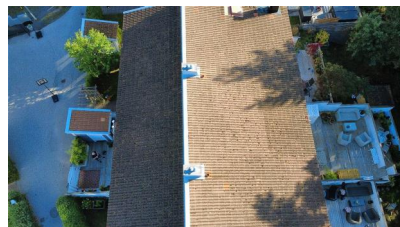
Inga brister i den yttre takbeläggningen noterades med drönare.

Översiktsbild yttertak tagen med drönare (se bild 2).

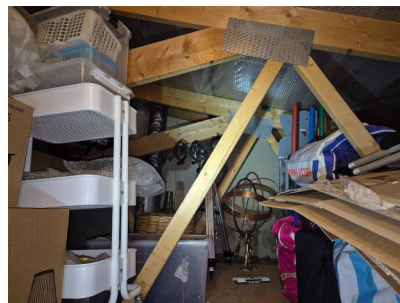
-Vid kontroll av vinden uppmättes fuktvärden under kritisk fuktnivå för mikrobiell tillväxt och en normal lukt upplevdes.

Fuktkvoten i underlagstak/takbjälkar uppmättes till 8%Fk.

Översiktsbild vind.

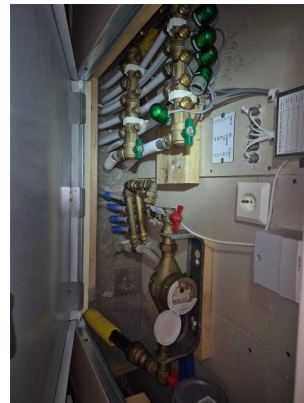
- Våutrymmets yt-/tätskikt börjar bli äldre.
- Fördelningsskåp för vatten/vattenburen golvvärme saknar tätskikt(se bild).

Eftersom funktionen, som innebär att ytskiktet/tätskiktet ska vara vattentätt, kan vara nedsatt finns en ökad risk att vatten tränger igenom ytskiktet/tätskiktet med vattenskador i omkringliggande konstruktioner som följd.

Inga avvikande fuktindikationer uppmättes vid besiktningstillfället
