# Besiktningsprotokoll

Anticimex Överlåtelsebesiktning Nivå 2 i samarbete med Länsförsäkringar  
Fastighetsförmedling

| Fastighetsbeteckning:<br>Mörtnäs 1:840 | |

| Besiktningsdatum:<br>2026-09-28 | Protokollnummer:<br>69951339 |

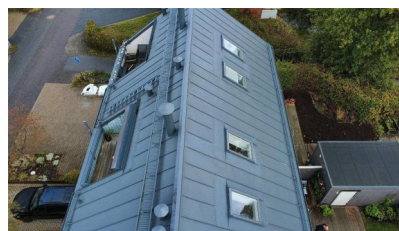
-Inget att notera.

Yttertaket är besiktigt från terrassen samt med drönare pga hög höjd.

Översiktsbild av yttertaket tagen med drönare.

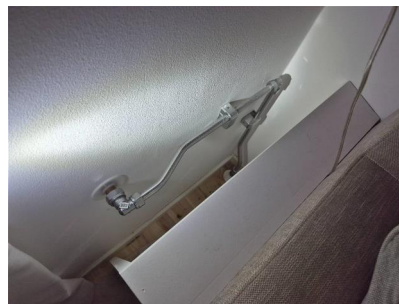
-Vattenkopplingar för vattenutkast i utrymme utan tätskikt.

Detta kan innebära en ökad risk för fuktrelaterade skador vid ett eventuellt läckage.

Fuktlarm kan med fördel placeras under kopplingar för att snabbt upptäcka eventuella läckage.

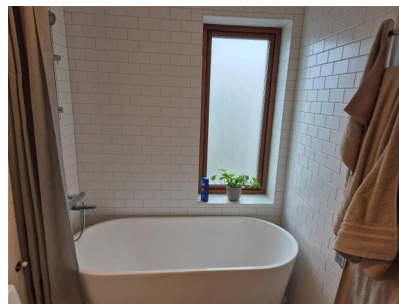
-Fönster är olämpligt placerat vid plats för bad.

Fönstrets placering i våtutrymmet utgör en risk för fuktskador i fönster- och väggkonstruktionen.

Fuktindikering i utrymmet gav inga förhöjda fuktindikationer.

För att minska risken för fuktskador på fönster och väggkonstruktion rekommenderas att man skyddar fönstret mot vattenbegjutning.

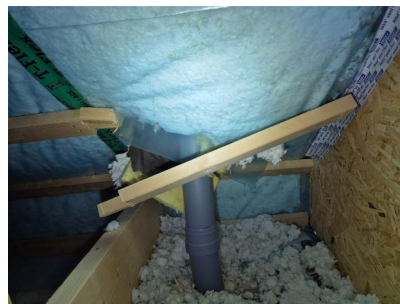
-Via mindre inspektionslucka noteras att ena regeln har släppt som håller upp diffusionsplast och isolering.

För att kunna återmontera regeln behöver större lucka installeras så att man kan ta sig in i utrymmet.
