# Besiktningsprotokoll

Anticimex Överlåtelsebesiktning Nivå 2 i samarbete med Länsförsäkringar  
Fastighetsförmedling

| Fastighetsbeteckning:<br>Värmdövik 19:81 | |

| Besiktningsdatum:<br>2026-10-09 | Protokollnummer:<br>69978199 |

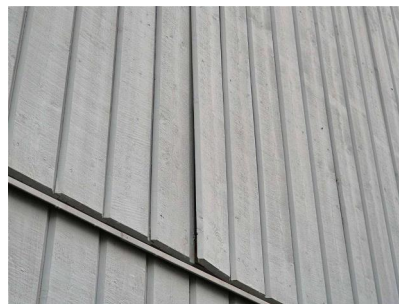
-Enstaka panelbräda bångnar lite.

Panelbrädan bör monteras till sitt rätta läge.

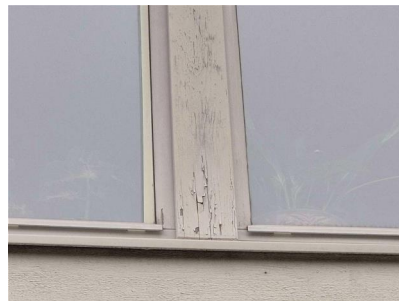
-Vissa fönster har visst behov av målning/underhåll.

Målning/underhåll rekommenderas där behov finns.

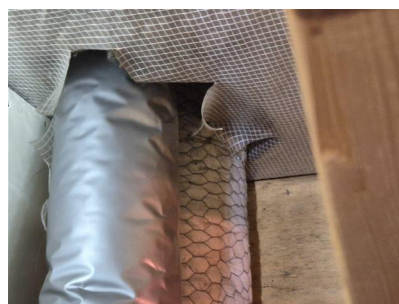
-Plastfolien noteras otätt ansluten runt takgenomföringar för ventilation från vind(se bild 1).

Detta är en fullt godkänd och relativt vanlig takkonstruktion. Men eftersom underlagstaket består av plastfolie finns risk vid ogynnsam väderlek att regnvatten/snö tränger in under den yttre takbeläggningen och ner mellan plastöverlapp eller i andra otätheter med läckage på vindsutrymmet som följd.

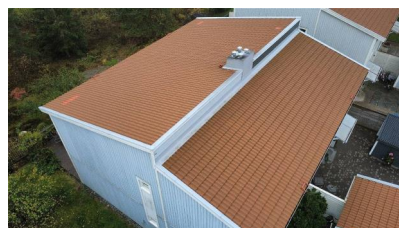
Översiktsbild yttertaket tagen med drönare(se bild 2).

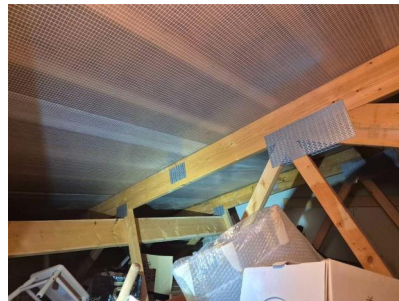
-Vid kontroll av vinden uppmättes fuktvärden under kritisk fuktnivå för mikrobiell tillväxt och en normal lukt upplevdes.

Fuktkvoten i underlagstak/takbjälkar uppmättes till 12%Fk.

Översiktsbild vind.

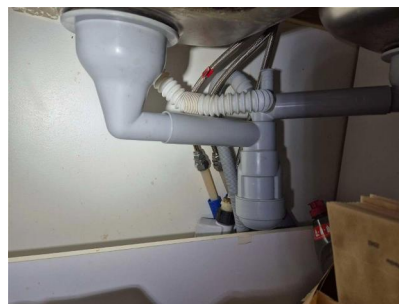
-Fuktskydd under diskbänkskåp avslutas bakom tät sparksockel.  
-Diskmaskinens avloppsslang saknar upphängningsbygel.

När fuktskyddet avslutas bakom en tät sparksockel finns risk att eventuella läckage från rörledningar inte upptäcks i tid.

Avsaknad av upphängningsbygel kan innebära en ökad risk för brott på avloppsslangen med läckage som möjlig följd.  
Komplettering av upphängningsbygel rekommenderas.

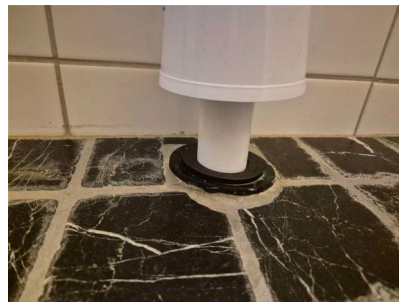
- Våutrymmets yt-/tätskikt börjar bli äldre.
- Golnbrunnens tätskikt är bristfälligt monterat, sticker fram under klämring.
- Avloppsstos har en felaktig höjd ovan golv(se bild).

Eftersom funktionen, som innebär att ytskiktet/tätskiktet ska vara vattentätt, kan vara nedsatt finns en ökad risk att vatten tränger igenom ytskiktet/tätskiktet med vattenskador i omkringliggande konstruktioner som följd.

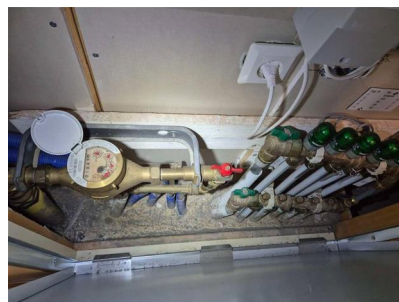
- Våutrymmets yt-/tätskikt börjar bli äldre.
- Golnbrunnens tätskikt är bristfälligt monterat, sticker fram under klämring.
- Fördelningsnisch för vatten och golvvärme saknar tätskikt(se bild).

Eftersom funktionen, som innebär att ytskiktet/tätskiktet ska vara vattentätt, kan vara nedsatt finns en ökad risk att vatten tränger igenom ytskiktet/tätskiktet med vattenskador i omkringliggande konstruktioner som följd.
