# Besiktningsprotokoll

Anticimex Överlåtelsebesiktning Nivå 2 i samarbete med Länsförsäkringar  
Fastighetsförmedling

| Fastighetsadress:<br>Hästhagsstråket 2 | |

| Besiktningsdatum:<br>2026-03-09 | Protokollnummer:<br>69586044 |

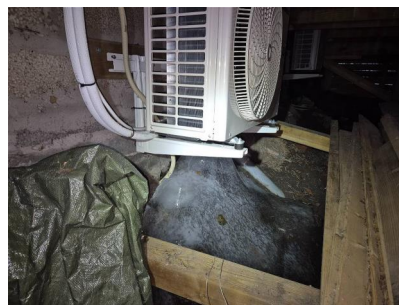
-Kondensvatten från luftvärmepumpens utedel leds inte bort från husgrunden.

Detta kan medföra en ökad fukbelastning mot husgrunden.

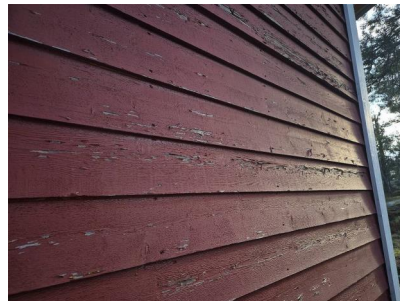
-Delar av fasad är i behov av målning/underhåll, gäller även vissa vindskivor.

Målning/underhåll rekommenderas där behov finns.

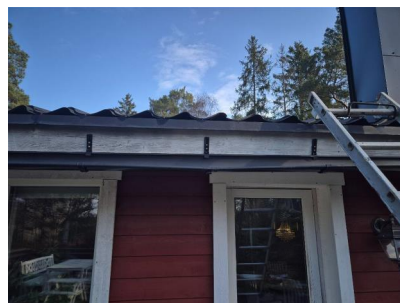
-Hängränna noteras med bristfälligt fall.

-Vissa stuprör leds ej bort från husgrunden.

Detta kan innebära en ökad fuktbelastning mot husgrunden.

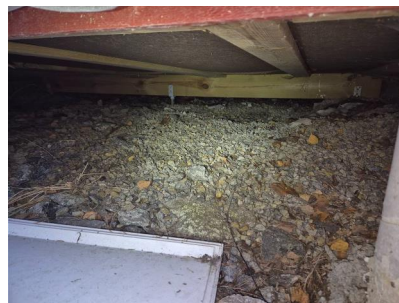
- Plintgrunden är ej fullt besiktningsbar pga låg höjd. Endast besiktigad från husliv. Från husliv noteras inga tecken på skador.

Översiktsbild tagen från husliv.

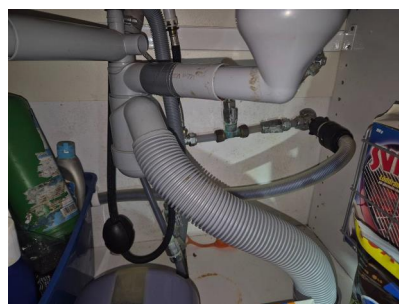
- Fuktskydd saknas i diskbänksskåp.
- Diskmaskinens avloppsslang saknar upphängningsbygel.

Utan fuktskydd är det svårt att upptäcka läckage från rörledningar. Vatten kan då tränga in i omkringliggande konstruktioner och orsaka fuktskador. För att upptäcka eventuella läckage, installera ett fuktskydd.

När upphängningsbygel saknas ökar risken för brott på slangen med läckage som möjlig följd. För att hindra brott på avloppsslang rekommenderas komplettering av upphängningsbygel.
